Bauwerk (ID): 041\_0000\_DV\_01

Gewässer: Schibech

**Identifikation und Lage**

### Durchlässe & Verrohrungen

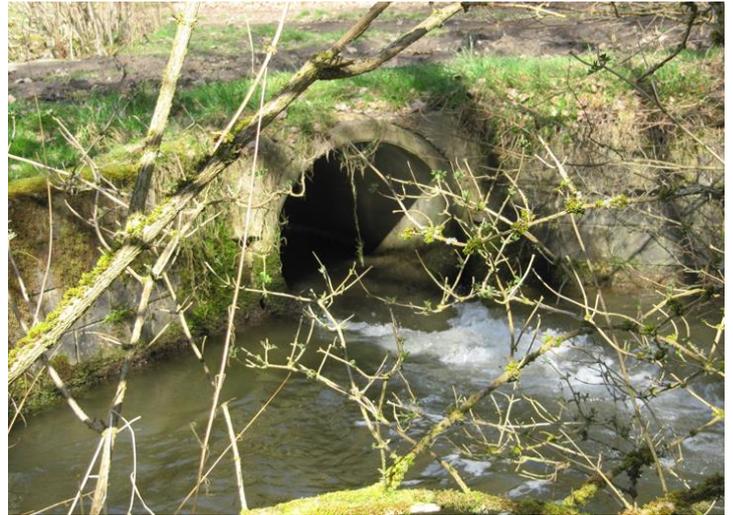
**Foto: Anfang (Unterwasser)**

Bauwerkstyp	Durchlass
Profilart	Kreisprofil
Zustand	intakt
Länge [m]	7,00
Breite [m]	1,00
Höhe [m]	1,00
Einengung des Querprofils [%]	60
Wanderweg-Tiefe (Minimum) [m]	0,10
Sohlbeschaffenheit (Substratauflage)	nicht erkennbar
Wassertiefe unterhalb	ausreichend
Niveaudifferenz (unten) [m]	0,30
Niveaudifferenz (oben) [m]	0,00
Rückstau [m]	<20 m

aufwärts	nicht durchgängig (Klasse 5)
abwärts	eingeschränkt durchgängig (Klasse 3)
Gesamtbewertung Fische	Klasse 4

Geschiebe	temporär/leicht eingeschränkt (Klasse 2)
Schwefstoffe	temporär/leicht eingeschränkt (Klasse 2)
Morphodynamik	Standort teilweise beeinträchtigt (Klasse 3)
Gesamtbewertung Sedimente	Klasse 2

**Gesamtbewertung Durchgängigkeit: Klasse 4**

LuxMaPro-ID	3766
Maßnahmentyp	HY DU.02 - Wiederherstellung der ökologischen Durchgängigkeit - Durchlass/Verrohrung/Überbauung
Maßnahmenbeschreibung	Wiederherstellung der Durchgängigkeit - Durchlass/Verrohrung/Überbauung - Schibech - Leithum - Grenze Belgien entlang Goudebiert (L=7m)
