Bauwerk (ID): 041_0036_DV_01

Gewässer: Schibech

Identifikation und Lage

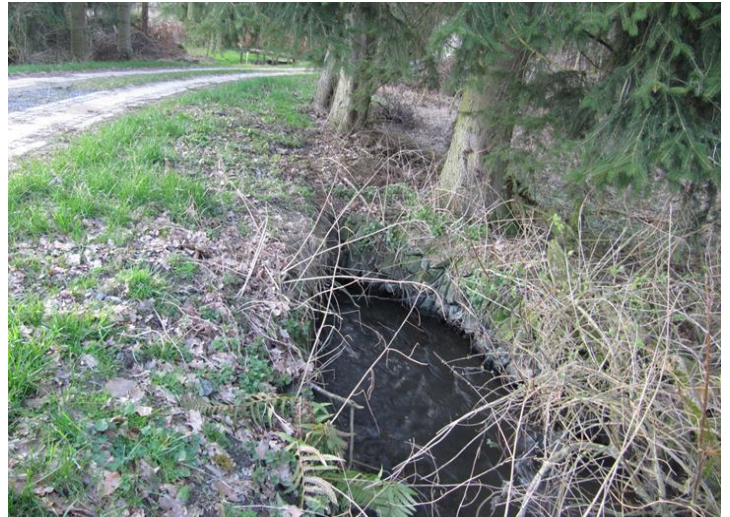
Foto: Anfang (Unterwasser)

Bauwerkstyp	Durchlass
Profilart	Kastenprofil
Zustand	intakt
Länge [m]	10,00
Breite [m]	2,00
Höhe [m]	0,70
Einengung des Querprofils [%]	10
Wanderweg-Tiefe (Minimum) [m]	0,10
Sohlbeschaffenheit (Substratauflage)	geringe Sedimentauflage (<10 cm)
Wassertiefe unterhalb	ausreichend
Niveaudifferenz (unten) [m]	0,00
Niveaudifferenz (oben) [m]	0,00
Rückstau [m]	<20 m

aufwärts	eingeschränkt durchgängig (Klasse 3)
abwärts	eingeschränkt durchgängig (Klasse 3)
Gesamtbewertung Fische	Klasse 3

Geschiebe	temporär/leicht eingeschränkt (Klasse 2)
Schwefstoffe	temporär/leicht eingeschränkt (Klasse 2)
Morphodynamik	Standort teilweise beeinträchtigt (Klasse 3)
Gesamtbewertung Sedimente	Klasse 2

Gesamtbewertung Durchgängigkeit: Klasse 3

Anmerkung: Einschränkung eher gering

LuxMaPro-ID	3767
Maßnahmentyp	HY DU.02 - Wiederherstellung der ökologischen Durchgängigkeit - Durchlass/Verrohrung/Überbauung
Maßnahmenbeschreibung	Wiederherstellung der Durchgängigkeit - Durchlass/Verrohrung/Überbauung - Schibech - Beiler Käsfurt - unterhalb CR335 (L=10m)
