Bauwerk (ID): 041\_0045\_DV\_01

Gewässer: Schibech

OWK: V-2.2

**Identifikation und Lage**

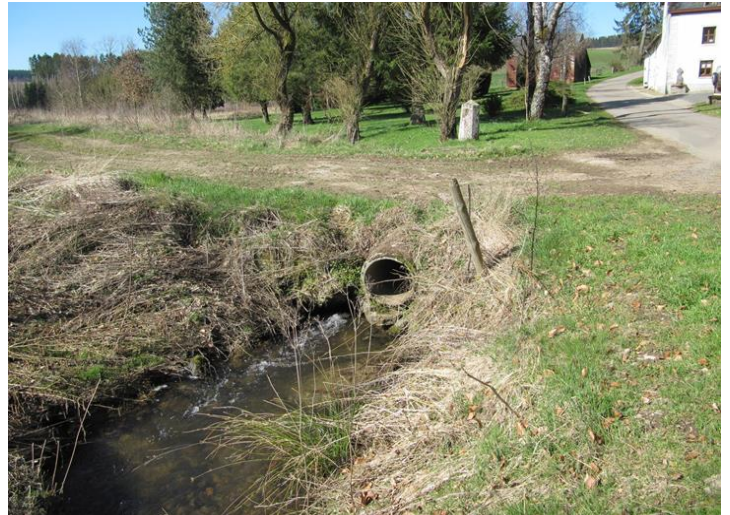
**Foto: Anfang (Unterwasser)**

Bauwerkstyp	Durchlass
Profilart	Kreisprofil
Zustand	baufällig
Länge [m]	9,00
Breite [m]	0,25
Höhe [m]	0,25
Einengung des Querprofils [%]	70
Wanderweg-Tiefe (Minimum) [m]	0,10
Sohlbeschaffenheit (Substratauflage)	geringe Sedimentauflage (<10 cm)
Wassertiefe unterhalb	ausreichend
Niveaudifferenz (unten) [m]	0,00
Niveaudifferenz (oben) [m]	0,00
Rückstau [m]	kein

aufwärts	eingeschränkt durchgängig (Klasse 3)
abwärts	eingeschränkt durchgängig (Klasse 3)
Gesamtbewertung Fische	Klasse 3

Geschiebe	temporär/leicht eingeschränkt (Klasse 2)
Schwefstoffe	temporär/leicht eingeschränkt (Klasse 2)
Morphodynamik	Standort teilweise beeinträchtigt (Klasse 3)
Gesamtbewertung Sedimente	Klasse 2

**Gesamtbewertung Durchgängigkeit: Klasse 3**

LuxMaPro-ID	3770
Maßnahmentyp	HY DU.02 - Wiederherstellung der ökologischen Durchgängigkeit - Durchlass/Verrohrung/Überbauung
Maßnahmenbeschreibung	Wiederherstellung der Durchgängigkeit - Durchlass/Verrohrung/Überbauung - Schibech - Beiler Käsfurt - oberhalb 3 Weiher (L=9m)
