Bauwerk (ID): 414\_0027\_DV\_01

Gewässer: Schrondweilerbaach

**Identifikation und Lage**

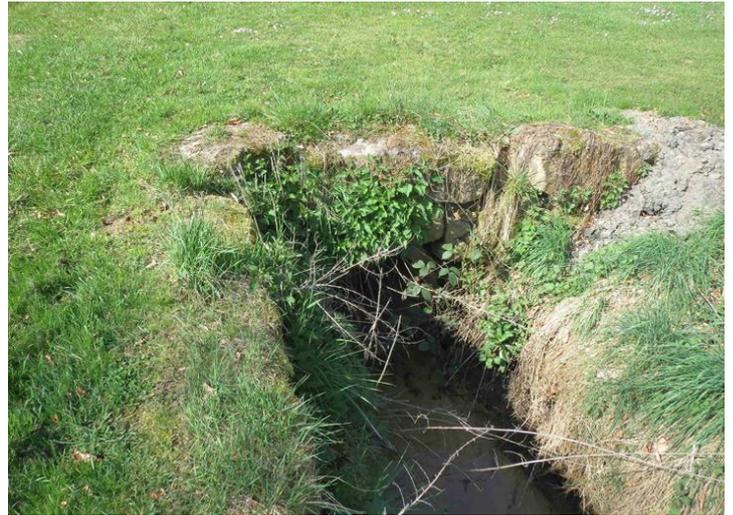
**Foto: Anfang (Unterwasser)**

Bauwerkstyp	Überbauung
Profilart	Kreisprofil
Zustand	intakt
Länge [m]	182,00
Breite [m]	0,75
Höhe [m]	0,75
Einengung des Querprofils [%]	10
Wanderweg-Tiefe (Minimum) [m]	0,05
Sohlbeschaffenheit (Substratauflage)	geringe Sedimentauflage (<10 cm)
Wassertiefe unterhalb	nicht ausreichend
Niveaudifferenz (unten) [m]	0,00
Niveaudifferenz (oben) [m]	0,00
Rückstau [m]	kein

aufwärts	nicht durchgängig (Klasse 5)
abwärts	nicht durchgängig (Klasse 5)
Gesamtbewertung Fische	Klasse 5

Geschiebe	temporär/leicht eingeschränkt (Klasse 2)
Schwefstoffe	temporär/leicht eingeschränkt (Klasse 2)
Morphodynamik	Gewässer über Standort hinaus beeinträchtigt (Klasse 5)
Gesamtbewertung Sedimente	Klasse 3

**Gesamtbewertung Durchgängigkeit: Klasse 5**

LuxMaPro-ID	3863
Maßnahmentyp	HY DU.02 - Wiederherstellung der ökologischen Durchgängigkeit - Durchlass/Verrohrung/Überbauung
Maßnahmenbeschreibung	Wiederherstellung der Durchgängigkeit - Durchlass/Verrohrung/Überbauung - Schrondweilerbaach - Nommern - 3 - oberhalb Nommern (L=182m)
