Bauwerk (ID): 555_0024_DV_01

Gewässer: Péitruss

Identifikation und Lage

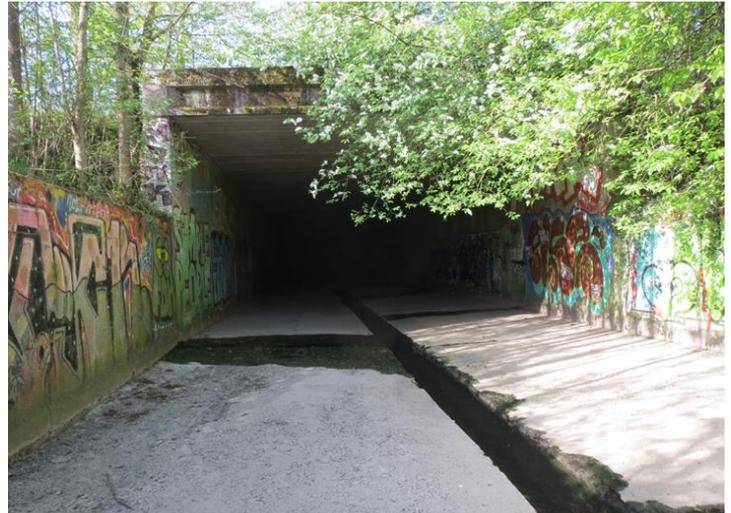
Foto: Anfang (Unterwasser)

Bauwerkstyp	Verrohrung
Profilart	Kastenprofil
Zustand	intakt
Länge [m]	364,00
Breite [m]	8,00
Höhe [m]	4,00
Einengung des Querprofils [%]	0
Wanderweg-Tiefe (Minimum) [m]	0,10
Sohlbeschaffenheit (Substratauflage)	keine Sedimentauflage
Wassertiefe unterhalb	nicht ausreichend
Niveaudifferenz (unten) [m]	0,00
Niveaudifferenz (oben) [m]	0,20
Rückstau [m]	kein

aufwärts	nicht durchgängig (Klasse 5)
abwärts	nicht durchgängig (Klasse 5)
Gesamtbewertung Fische	Klasse 5

Geschiebe	mäßig eingeschränkt (Klasse 3)
Schwefstoffe	temporär/leicht eingeschränkt (Klasse 2)
Morphodynamik	Gewässer über Standort hinaus beeinträchtigt (Klasse 5)
Gesamtbewertung Sedimente	Klasse 3

LuxMaPro-ID	3711
Maßnahmentyp	HY DU.02 - Wiederherstellung der ökologischen Durchgängigkeit - Durchlass/Verrohrung/Überbauung
Maßnahmenbeschreibung	Wiederherstellung der Durchgängigkeit - Durchlass/Verrohrung/Überbauung - Péitruss - Hollerich - 1 - bei Friedhof (L=364m)

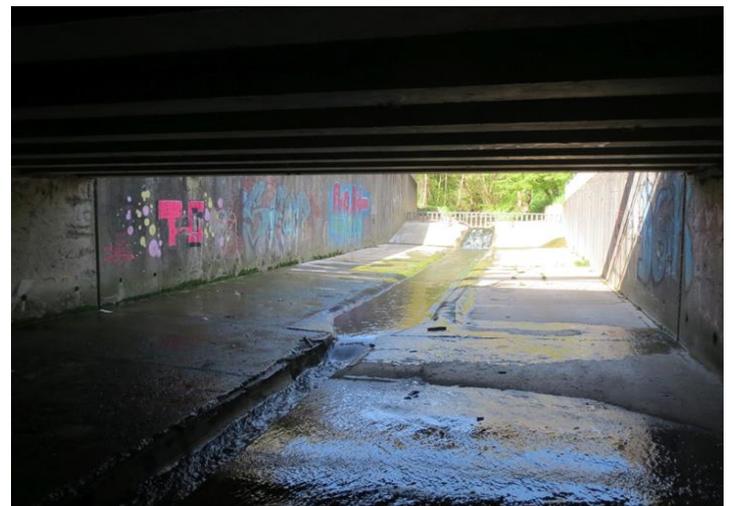
Foto: Ende (Oberwasser)

Anmerkung Verrohrung beginnt in OWK VI--3.-.-a
