Bauwerk (ID): 558_0035_DV_01

Gewässer: Drosbech

Identifikation und Lage

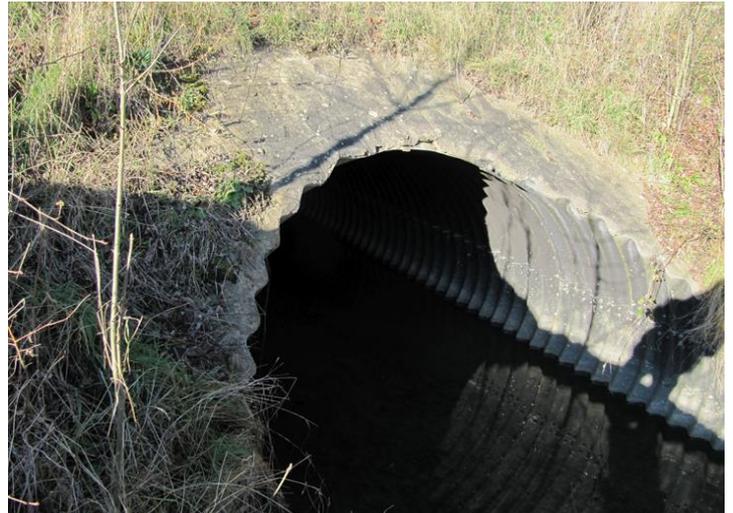
Foto: Anfang (Unterwasser)

Bauwerkstyp	Durchlass
Profilart	Maulprofil
Zustand	intakt
Länge [m]	20,00
Breite [m]	2,00
Höhe [m]	2,00
Einengung des Querprofils [%]	0
Wanderweg-Tiefe (Minimum) [m]	0,15
Sohlbeschaffenheit (Substratauflage)	>10 cm Sedimentaflage
Wassertiefe unterhalb	ausreichend
Niveaudifferenz (unten) [m]	0,00
Niveaudifferenz (oben) [m]	0,00
Rückstau [m]	kein

Geschiebe	temporär/leicht eingeschränkt (Klasse 2)
Schwefstoffe	temporär/leicht eingeschränkt (Klasse 2)
Morphodynamik	Standort teilweise beeinträchtigt (Klasse 3)
Gesamtbewertung Sedimente	Klasse 2

LuxMaPro-ID	-
Maßnahmentyp	-
Maßnahmenbeschreibung	kein Maßnahmenbedarf
