Bauwerk (ID): 558_0039_DV_01

Gewässer: Drosbech

Identifikation und Lage

**Bewertung der Durchgängigkeit****Durchgängigkeit für Fische**

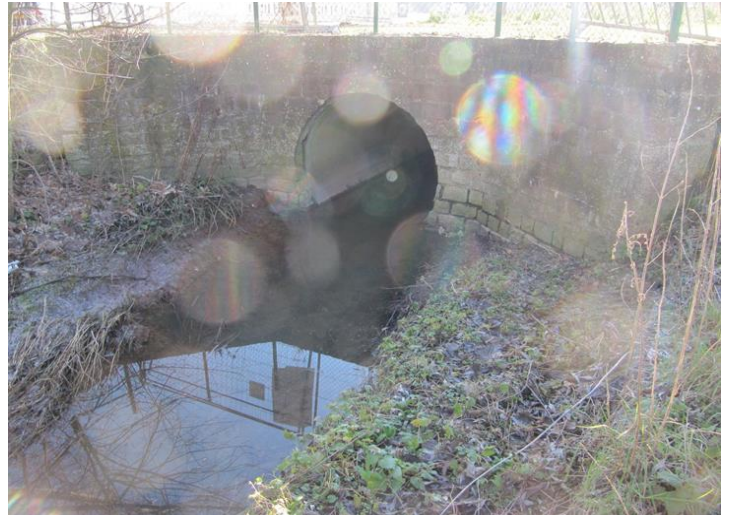
Foto: Anfang (Unterwasser)

Bauwerkstyp	Durchlass
Profilart	Kreisprofil
Zustand	intakt
Länge [m]	82,00
Breite [m]	1,50
Höhe [m]	1,50
Einengung des Querprofils [%]	50
Wanderweg-Tiefe (Minimum) [m]	0,10
Sohlbeschaffenheit (Substratauflage)	geringe Sedimentauflage (<10 cm)
Wassertiefe unterhalb	ausreichend
Niveaudifferenz (unten) [m]	0,00
Niveaudifferenz (oben) [m]	0,00
Rückstau [m]	kein

aufwärts	eingeschränkt durchgängig (Klasse 3)
abwärts	eingeschränkt durchgängig (Klasse 3)
Gesamtbewertung Fische	Klasse 3

Geschiebe	temporär/leicht eingeschränkt (Klasse 2)
Schwefstoffe	temporär/leicht eingeschränkt (Klasse 2)
Morphodynamik	Gewässer über Standort hinaus beeinträchtigt (Klasse 5)
Gesamtbewertung Sedimente	Klasse 3

Gesamtbewertung Durchgängigkeit: Klasse 3

LuxMaPro-ID	3980
Maßnahmentyp	HY DU.02 - Wiederherstellung der ökologischen Durchgängigkeit - Durchlass/Verrohrung/Überbauung
Maßnahmenbeschreibung	Wiederherstellung der Durchgängigkeit - Durchlass/Verrohrung/Überbauung - Drosbech - Gasperich - 2 - bei Cloche d'or (L=82m)
