Bauwerk (ID): 558_0042_DV_02

Gewässer: Drosbech

Identifikation und Lage

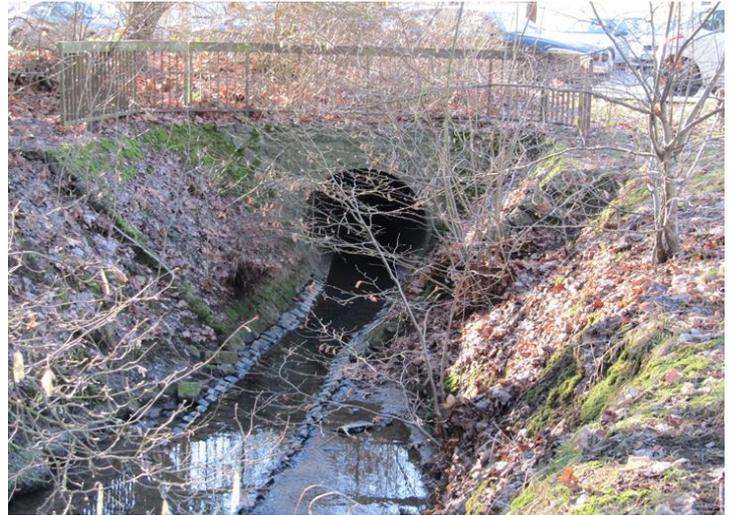
Foto: Anfang (Unterwasser)

Bauwerkstyp	Durchlass
Profilart	Kreisprofil
Zustand	intakt
Länge [m]	43,00
Breite [m]	1,50
Höhe [m]	1,50
Einengung des Querprofils [%]	0
Wanderweg-Tiefe (Minimum) [m]	0,10
Sohlbeschaffenheit (Substratauflage)	keine Sedimentauflage
Wassertiefe unterhalb	ausreichend
Niveaudifferenz (unten) [m]	0,00
Niveaudifferenz (oben) [m]	0,00
Rückstau [m]	kein

aufwärts	eingeschränkt durchgängig (Klasse 3)
abwärts	eingeschränkt durchgängig (Klasse 3)
Gesamtbewertung Fische	Klasse 3

Geschiebe	temporär/leicht eingeschränkt (Klasse 2)
Schwefstoffe	temporär/leicht eingeschränkt (Klasse 2)
Morphodynamik	Standort insgesamt beeinträchtigt (Klasse 4)
Gesamtbewertung Sedimente	Klasse 3

Gesamtbewertung Durchgängigkeit: Klasse 3

LuxMaPro-ID	3983
Maßnahmentyp	HY DU.02 - Wiederherstellung der ökologischen Durchgängigkeit - Durchlass/Verrohrung/Überbauung
Maßnahmenbeschreibung	Wiederherstellung der Durchgängigkeit - Durchlass/Verrohrung/Überbauung - Drosbech - Gasperich - 5 - bei Cloche d'or (L=43m)
