Bauwerk (ID): 558\_0058\_DV\_02

Gewässer: Drosbech

**Identifikation und Lage**

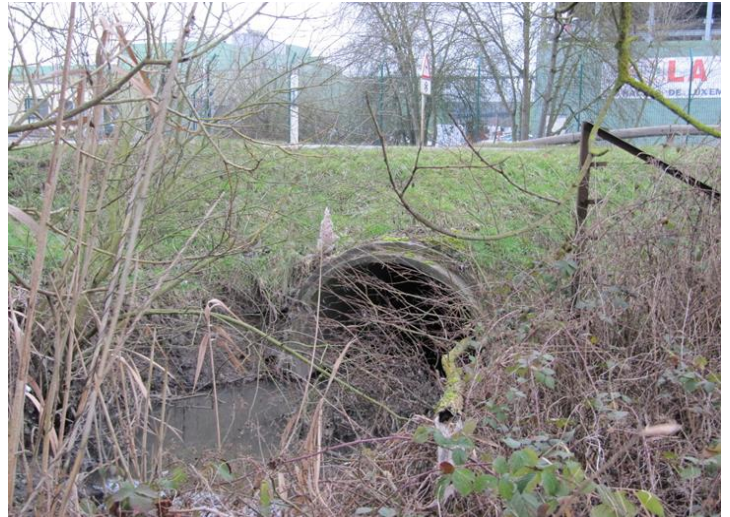
**Foto: Anfang (Unterwasser)**

Bauwerkstyp	Durchlass
Profilart	Maulprofil
Zustand	intakt
Länge [m]	19,00
Breite [m]	1,30
Höhe [m]	1,60
Einengung des Querprofils [%]	20
Wanderweg-Tiefe (Minimum) [m]	0,15
Sohlbeschaffenheit (Substratauflage)	>10 cm Sedimentaflage
Wassertiefe unterhalb	ausreichend
Niveaudifferenz (unten) [m]	0,00
Niveaudifferenz (oben) [m]	0,00
Rückstau [m]	<20 m
