Bauwerk (ID): 558_0066_DV_01

Gewässer: Drosbech

OWK: VI-4.1.2

Durchlässe & Verrohrungen

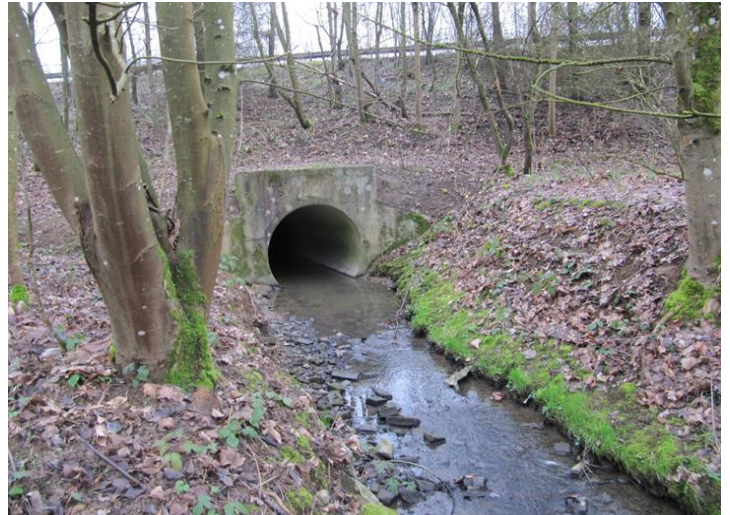
Foto: Anfang (Unterwasser)

Bauwerkstyp	Durchlass
Profilart	Kreisprofil
Zustand	intakt
Länge [m]	75,00
Breite [m]	1,50
Höhe [m]	1,50
Einengung des Querprofils [%]	50
Wanderweg-Tiefe (Minimum) [m]	0,05
Sohlbeschaffenheit (Substratauflage)	keine Sedimentauflage
Wassertiefe unterhalb	ausreichend
Niveaudifferenz (unten) [m]	0,00
Niveaudifferenz (oben) [m]	0,05
Rückstau [m]	<20 m

LuxMaPro-ID	3987
Maßnahmentyp	HY DU.02 - Wiederherstellung der ökologischen Durchgängigkeit - Durchlass/Verrohrung/Überbauung
Maßnahmenbeschreibung	Wiederherstellung der Durchgängigkeit - Durchlass/Verrohrung/Überbauung - Drosbech - Leudelange - unter A4 (L=75m)

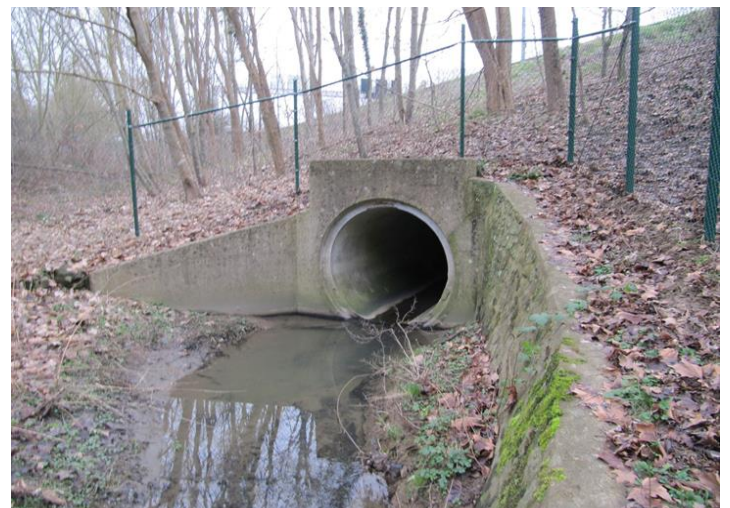
Foto: Ende (Oberwasser)

aufwärts	eingeschränkt durchgängig (Klasse 3)
abwärts	eingeschränkt durchgängig (Klasse 3)
Gesamtbewertung Fische	Klasse 3

Geschiebe	temporär/leicht eingeschränkt (Klasse 2)
Schwefstoffe	temporär/leicht eingeschränkt (Klasse 2)
Morphodynamik	Gewässer über Standort hinaus beeinträchtigt (Klasse 5)
Gesamtbewertung Sedimente	Klasse 3
