Bauwerk (ID): 010_0079_DV_01

Gewässer: Mess

OWK: VI-4.1.3.a

Identifikation und Lage

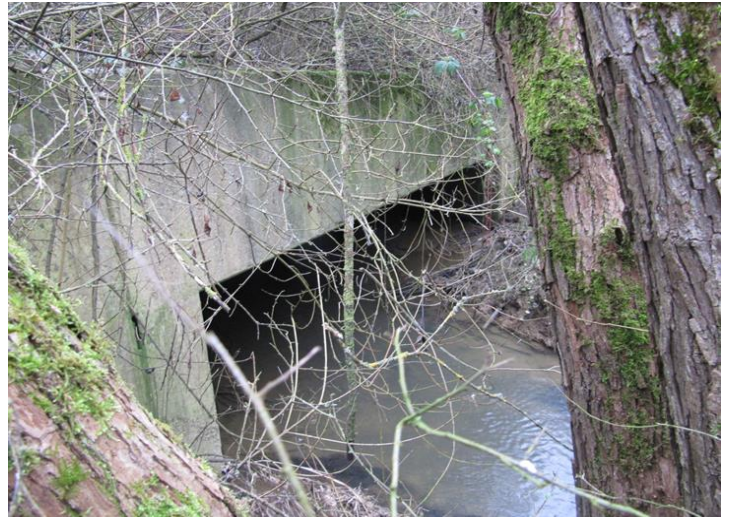
Foto: Anfang (Unterwasser)

Bauwerkstyp	Durchlass
Profilart	Kastenprofil
Zustand	intakt
Länge [m]	41,01
Breite [m]	5,00
Höhe [m]	2,50
Einengung des Querprofils [%]	20
Wanderweg-Tiefe (Minimum) [m]	0,15
Sohlbeschaffenheit (Substratauflage)	geringe Sedimentauflage (<10 cm)
Wassertiefe unterhalb	ausreichend
Niveaudifferenz (unten) [m]	0,00
Niveaudifferenz (oben) [m]	0,00
Rückstau [m]	<20 m

aufwärts	eingeschränkt durchgängig (Klasse 3)
abwärts	eingeschränkt durchgängig (Klasse 3)
Gesamtbewertung Fische	Klasse 3

Geschiebe	temporär/leicht eingeschränkt (Klasse 2)
Schwefstoffe	temporär/leicht eingeschränkt (Klasse 2)
Morphodynamik	Standort insgesamt beeinträchtigt (Klasse 4)
Gesamtbewertung Sedimente	Klasse 3

Gesamtbewertung Durchgängigkeit: Klasse 3

LuxMaPro-ID	3734
Maßnahmentyp	HY DU.02 - Wiederherstellung der ökologischen Durchgängigkeit - Durchlass/Verrohrung/Überbauung
Maßnahmenbeschreibung	Wiederherstellung der Durchgängigkeit - Durchlass/Verrohrung/Überbauung - Mess - Reckange-sur-Mess - 1 - zwischen Reckange-sur-Mess und Dippach (L=41m)
