Bauwerk (ID): 010_0080_DV_01

Gewässer: Mess

OWK: VI-4.1.3.a

Identifikation und Lage

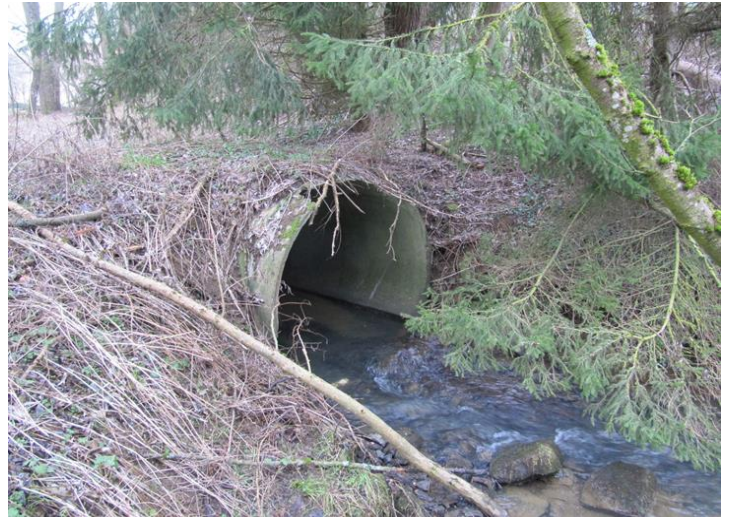
Foto: Anfang (Unterwasser)

Bauwerkstyp	Durchlass
Profilart	Kreisprofil
Zustand	intakt
Länge [m]	6,00
Breite [m]	1,50
Höhe [m]	1,50
Einengung des Querprofils [%]	60
Wanderweg-Tiefe (Minimum) [m]	0,10
Sohlbeschaffenheit (Substratauflage)	geringe Sedimentauflage (<10 cm)
Wassertiefe unterhalb	ausreichend
Niveaudifferenz (unten) [m]	0,00
Niveaudifferenz (oben) [m]	0,20
Rückstau [m]	<20 m

aufwärts	eingeschränkt durchgängig (Klasse 3)
abwärts	eingeschränkt durchgängig (Klasse 3)
Gesamtbewertung Fische	Klasse 3

LuxMaPro-ID	3735
Maßnahmentyp	HY DU.02 - Wiederherstellung der ökologischen Durchgängigkeit - Durchlass/Verrohrung/Überbauung
Maßnahmenbeschreibung	Wiederherstellung der Durchgängigkeit - Durchlass/Verrohrung/Überbauung - Mess - Reckange-sur-Mess - 2 - zwischen Reckange-sur-Mess und Dippach (L=6m)

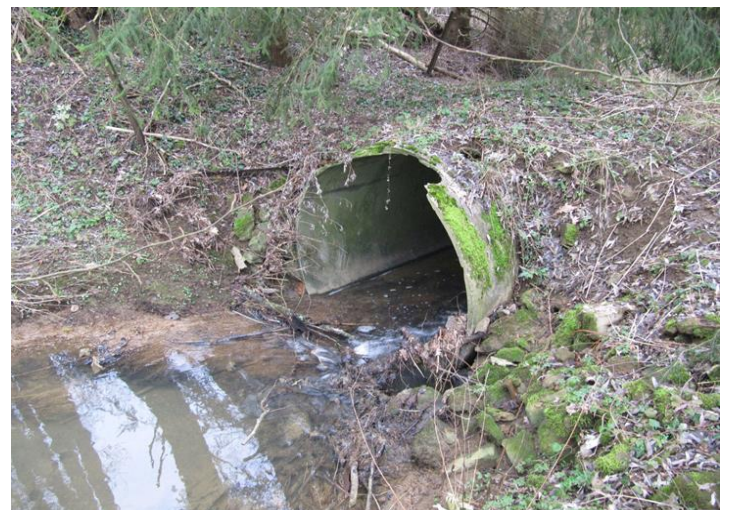
Foto: Ende (Oberwasser)

Geschiebe	temporär/leicht eingeschränkt (Klasse 2)
Schwefstoffe	temporär/leicht eingeschränkt (Klasse 2)
Morphodynamik	Standort teilweise beeinträchtigt (Klasse 3)
Gesamtbewertung Sedimente	Klasse 2
