Bauwerk (ID): 010\_0121\_DV\_01

Gewässer: Mess

OWK: VI-4.1.3.a

**Identifikation und Lage**

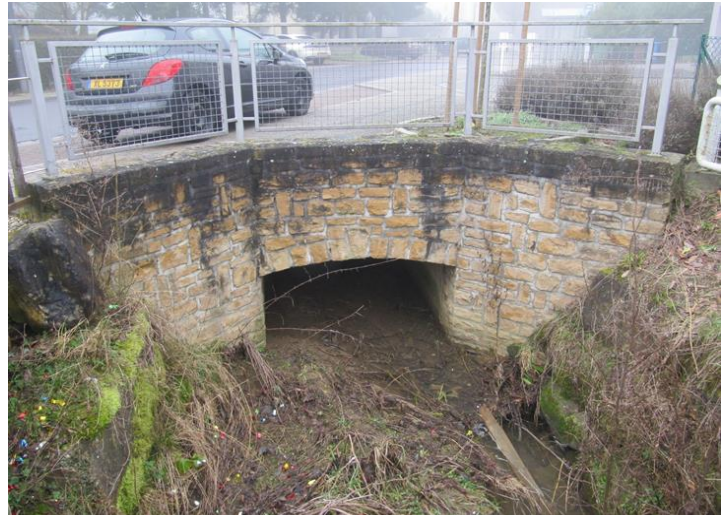
**Foto: Anfang (Unterwasser)**

Bauwerkstyp	Überbauung
Profilart	Kastenprofil
Zustand	intakt
Länge [m]	33,00
Breite [m]	2,00
Höhe [m]	1,50
Einengung des Querprofils [%]	10
Wanderweg-Tiefe (Minimum) [m]	0,10
Sohlbeschaffenheit (Substratauflage)	geringe Sedimentauflage (<10 cm)
Wassertiefe unterhalb	ausreichend
Niveaudifferenz (unten) [m]	0,00
Niveaudifferenz (oben) [m]	0,00
Rückstau [m]	<20 m

aufwärts	eingeschränkt durchgängig (Klasse 3)
abwärts	eingeschränkt durchgängig (Klasse 3)
Gesamtbewertung Fische	Klasse 3

Geschiebe	temporär/leicht eingeschränkt (Klasse 2)
Schwefstoffe	temporär/leicht eingeschränkt (Klasse 2)
Morphodynamik	Standort insgesamt beeinträchtigt (Klasse 4)
Gesamtbewertung Sedimente	Klasse 3

**Gesamtbewertung Durchgängigkeit: Klasse 3**

LuxMaPro-ID	3741
Maßnahmentyp	HY DU.02 - Wiederherstellung der ökologischen Durchgängigkeit - Durchlass/Verrohrung/Überbauung
Maßnahmenbeschreibung	Wiederherstellung der Durchgängigkeit - Durchlass/Verrohrung/Überbauung - Mess - Schouweiler - 4 - bei Mairie (L=33m)
