Bauwerk (ID): 010_0132_DV_01

Gewässer: Mess

OWK: VI-4.1.3.a

Identifikation und Lage

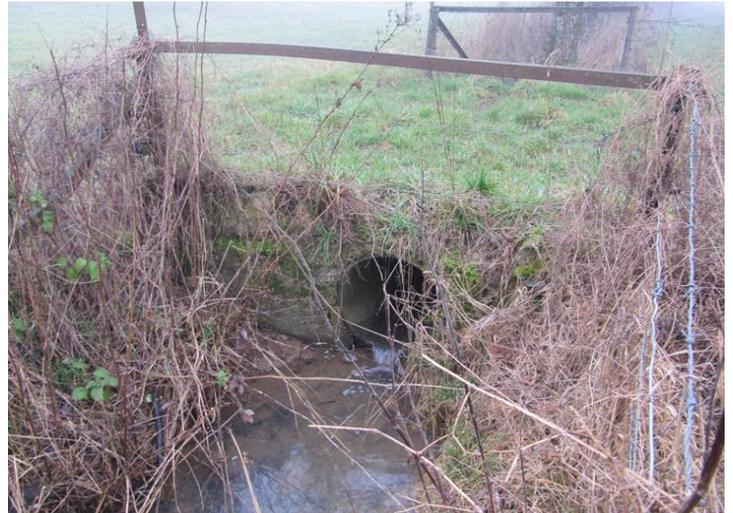
Foto: Anfang (Unterwasser)

Bauwerkstyp	Durchlass
Profilart	Kreisprofil
Zustand	intakt
Länge [m]	6,00
Breite [m]	0,40
Höhe [m]	0,40
Einengung des Querprofils [%]	10
Wanderweg-Tiefe (Minimum) [m]	0,00
Sohlbeschaffenheit (Substratauflage)	keine Sedimentauflage
Wassertiefe unterhalb	nicht ausreichend
Niveaudifferenz (unten) [m]	0,05
Niveaudifferenz (oben) [m]	0,00
Rückstau [m]	kein

aufwärts	nicht durchgängig (Klasse 5)
abwärts	eingeschränkt durchgängig (Klasse 3)
Gesamtbewertung Fische	Klasse 4

LuxMaPro-ID	3743
Maßnahmentyp	HY DU.02 - Wiederherstellung der ökologischen Durchgängigkeit - Durchlass/Verrohrung/Überbauung
Maßnahmenbeschreibung	Wiederherstellung der Durchgängigkeit - Durchlass/Verrohrung/Überbauung - Mess - Schouweiler - 4 - von Schouweiler bis "Eillerbësch" (L=6m)

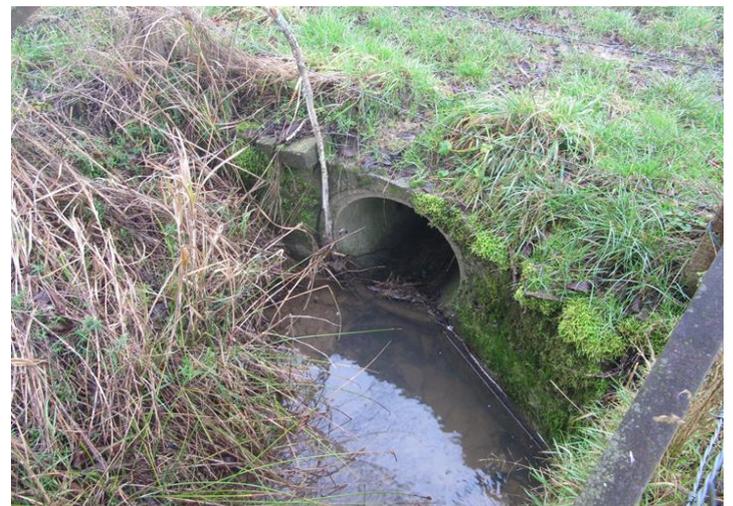
Foto: Ende (Oberwasser)

Geschiebe	temporär/leicht eingeschränkt (Klasse 2)
Schwefstoffe	temporär/leicht eingeschränkt (Klasse 2)
Morphodynamik	Standort teilweise beeinträchtigt (Klasse 3)
Gesamtbewertung Sedimente	Klasse 2
