Bauwerk (ID): 010_0133_DV_01

Gewässer: Mess

Identifikation und Lage

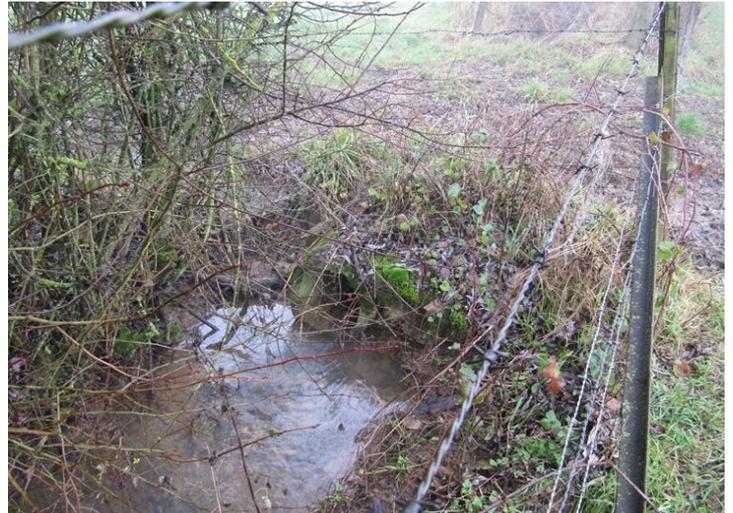
Foto: Anfang (Unterwasser)

Bauwerkstyp	Durchlass
Profilart	Kreisprofil
Zustand	intakt
Länge [m]	5,00
Breite [m]	0,25
Höhe [m]	0,25
Einengung des Querprofils [%]	50
Wanderweg-Tiefe (Minimum) [m]	0,10
Sohlbeschaffenheit (Substratauflage)	nicht erkennbar
Wassertiefe unterhalb	ausreichend
Niveaudifferenz (unten) [m]	0,00
Niveaudifferenz (oben) [m]	0,00
Rückstau [m]	kein

aufwärts	eingeschränkt durchgängig (Klasse 3)
abwärts	eingeschränkt durchgängig (Klasse 3)
Gesamtbewertung Fische	Klasse 3

Geschiebe	temporär/leicht eingeschränkt (Klasse 2)
Schwefstoffe	temporär/leicht eingeschränkt (Klasse 2)
Morphodynamik	Standort teilweise beeinträchtigt (Klasse 3)
Gesamtbewertung Sedimente	Klasse 2

Gesamtbewertung Durchgängigkeit: Klasse 3

LuxMaPro-ID	3744
Maßnahmentyp	HY DU.02 - Wiederherstellung der ökologischen Durchgängigkeit - Durchlass/Verrohrung/Überbauung
Maßnahmenbeschreibung	Wiederherstellung der Durchgängigkeit - Durchlass/Verrohrung/Überbauung - Mess - Schouweiler - 5 - von Schouweiler bis "Ellerbësch" (L=5m)
