Bauwerk (ID): 608_0020_DV_01

Gewässer: Kiemelbaach

OWK: VI-4.1.4

Identifikation und Lage

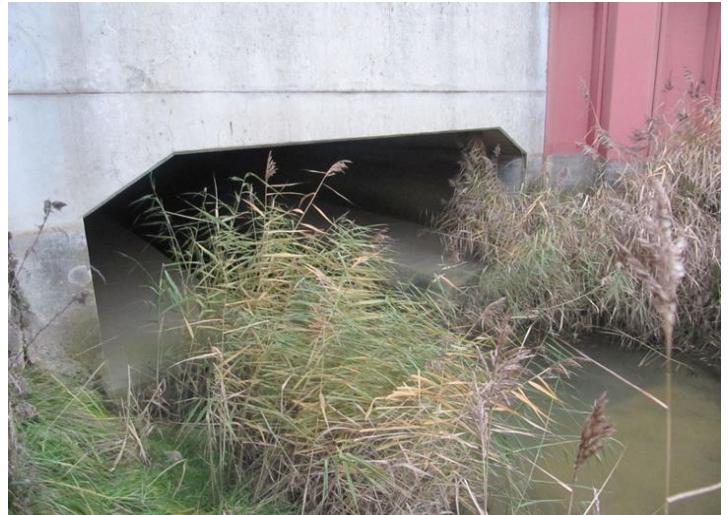
Foto: Anfang (Unterwasser)

Bauwerkstyp	Durchlass
Profilart	Kastenprofil
Zustand	intakt
Länge [m]	55,00
Breite [m]	10,00
Höhe [m]	1,70
Einengung des Querprofils [%]	0
Wanderweg-Tiefe (Minimum) [m]	0,10
Sohlbeschaffenheit (Substratauflage)	geringe Sedimentauflage (<10 cm)
Wassertiefe unterhalb	ausreichend
Niveaudifferenz (unten) [m]	0,00
Niveaudifferenz (oben) [m]	0,00
Rückstau [m]	kein

aufwärts	eingeschränkt durchgängig (Klasse 3)
abwärts	eingeschränkt durchgängig (Klasse 3)
Gesamtbewertung Fische	Klasse 3

Geschiebe	temporär/leicht eingeschränkt (Klasse 2)
Schwefstoffe	temporär/leicht eingeschränkt (Klasse 2)
Morphodynamik	Gewässer über Standort hinaus beeinträchtigt (Klasse 5)
Gesamtbewertung Sedimente	Klasse 3

Gesamtbewertung Durchgängigkeit: Klasse 3

LuxMaPro-ID	4062
Maßnahmentyp	HY DU.02 - Wiederherstellung der ökologischen Durchgängigkeit - Durchlass/Verrohrung/Überbauung
Maßnahmenbeschreibung	Wiederherstellung der Durchgängigkeit - Durchlass/Verrohrung/Überbauung - Kiemelbaach - Schifflange - unter A4 (L=55m)
