Bauwerk (ID): 451_0012_DV_01

Gewässer: Schwebech

OWK: VI-6.4

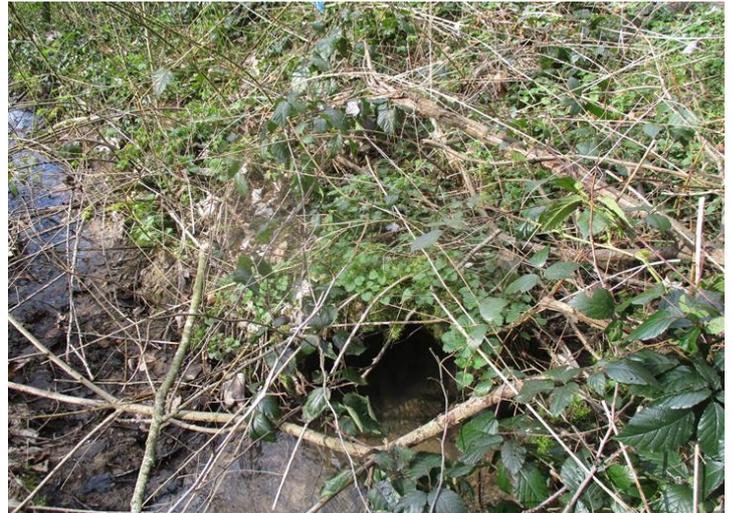
Foto: Anfang (Unterwasser)

Bauwerkstyp	Durchlass
Profilart	Kreisprofil
Zustand	intakt
Länge [m]	6,00
Breite [m]	0,50
Höhe [m]	0,50
Einengung des Querprofils [%]	20
Wanderweg-Tiefe (Minimum) [m]	0,05
Sohlbeschaffenheit (Substratauflage)	keine Sedimentauflage
Wassertiefe unterhalb	ausreichend
Niveaudifferenz (unten) [m]	0,02
Niveaudifferenz (oben) [m]	0,00
Rückstau [m]	kein

aufwärts	eingeschränkt durchgängig (Klasse 3)
abwärts	eingeschränkt durchgängig (Klasse 3)
Gesamtbewertung Fische	Klasse 3

Geschiebe	temporär/leicht eingeschränkt (Klasse 2)
Schwefstoffe	temporär/leicht eingeschränkt (Klasse 2)
Morphodynamik	Standort teilweise beeinträchtigt (Klasse 3)
Gesamtbewertung Sedimente	Klasse 2

Gesamtbewertung Durchgängigkeit: Klasse 3

LuxMaPro-ID	3893
Maßnahmentyp	HY DU.02 - Wiederherstellung der ökologischen Durchgängigkeit - Durchlass/Verrohrung/Überbauung
Maßnahmenbeschreibung	Wiederherstellung der Durchgängigkeit - Durchlass/Verrohrung/Überbauung - Schwebech - Hovelange - bei "Kaasselbiert" (L=6m)
