Bauwerk (ID): 451_0018_DV_01

Gewässer: Schwebech

Identifikation und Lage

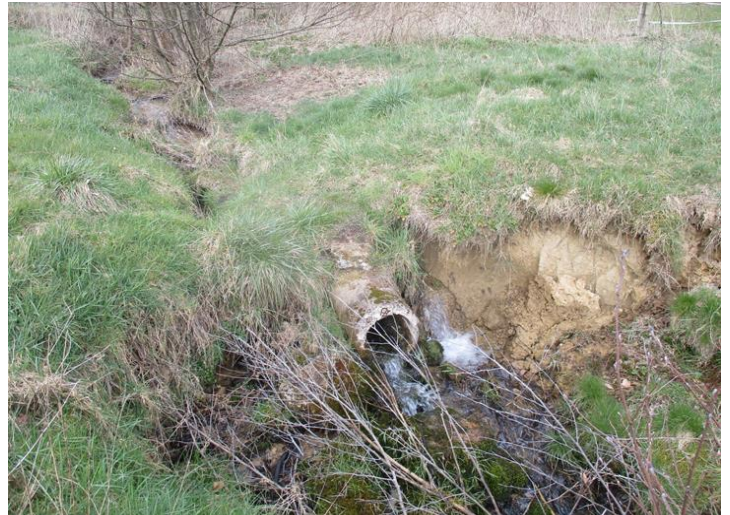
Foto: Anfang (Unterwasser)

Bauwerkstyp	Durchlass
Profilart	Kreisprofil
Zustand	baufällig
Länge [m]	3,00
Breite [m]	0,25
Höhe [m]	0,25
Einengung des Querprofils [%]	15
Wanderweg-Tiefe (Minimum) [m]	0,00
Sohlbeschaffenheit (Substratauflage)	keine Sedimentauflage
Wassertiefe unterhalb	nicht ausreichend
Niveaudifferenz (unten) [m]	0,60
Niveaudifferenz (oben) [m]	0,00
Rückstau [m]	kein

Anmerkung Gewässer fließt teilweise seitlich vorbei. Stark verfallend

LuxMaPro-ID	3894
Maßnahmentyp	HY DU.02 - Wiederherstellung der ökologischen Durchgängigkeit - Durchlass/Verrohrung/Überbauung
Maßnahmenbeschreibung	Wiederherstellung der Durchgängigkeit - Durchlass/Verrohrung/Überbauung - Schwebech - Hovelange - 1 - bei "Nondsbur" (L=3m)
