Bauwerk (ID): 451\_0018\_DV\_02

Gewässer: Schwebech

OWK: VI-6.4

**Identifikation und Lage**

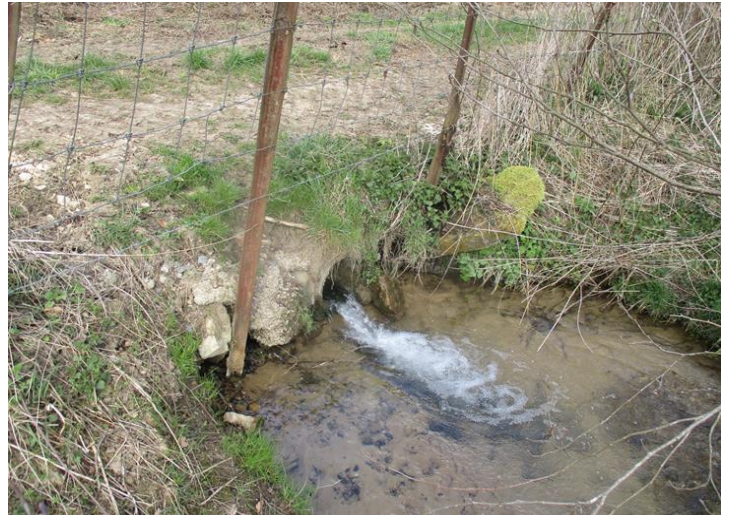
**Foto: Anfang (Unterwasser)**

Bauwerkstyp	Durchlass
Profilart	Kreisprofil
Zustand	intakt
Länge [m]	6,00
Breite [m]	0,20
Höhe [m]	0,20
Einengung des Querprofils [%]	60
Wanderweg-Tiefe (Minimum) [m]	0,00
Sohlbeschaffenheit (Substratauflage)	keine Sedimentauflage
Wassertiefe unterhalb	nicht ausreichend
Niveaudifferenz (unten) [m]	0,20
Niveaudifferenz (oben) [m]	0,10
Rückstau [m]	kein

LuxMaPro-ID	3895
Maßnahmentyp	HY DU.02 - Wiederherstellung der ökologischen Durchgängigkeit - Durchlass/Verrohrung/Überbauung
Maßnahmenbeschreibung	Wiederherstellung der Durchgängigkeit - Durchlass/Verrohrung/Überbauung - Schwebech - Hovelange - 2 - bei "Nondsbur" (L=6m)
