Bauwerk (ID): 355_0040_DV_01

Gewässer: Roudbaach

Identifikation und Lage

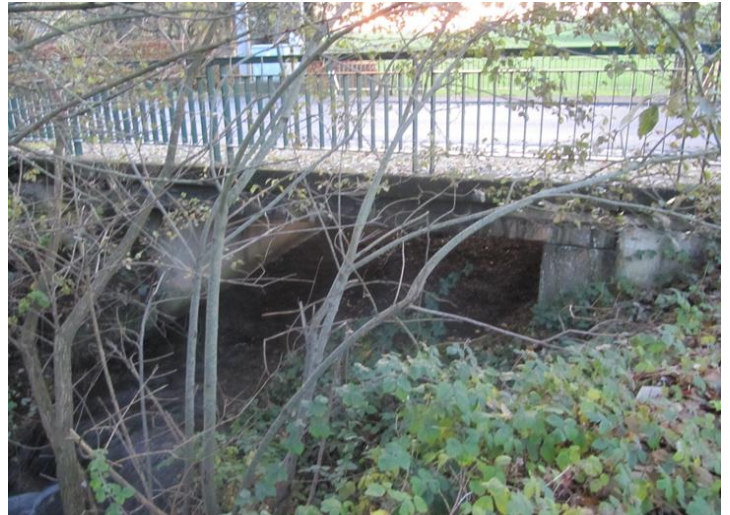
Foto: Anfang (Unterwasser)

Bauwerkstyp	Durchlass
Profilart	Kastenprofil
Zustand	intakt
Länge [m]	10,00
Breite [m]	5,00
Höhe [m]	1,50
Einengung des Querprofils [%]	0
Wanderweg-Tiefe (Minimum) [m]	0,15
Sohlbeschaffenheit (Substratauflage)	>10 cm Sedimentaflage
Wassertiefe unterhalb	ausreichend
Niveaudifferenz (unten) [m]	0,30
Niveaudifferenz (oben) [m]	0,00
Rückstau [m]	kein

aufwärts	eingeschränkt durchgängig (Klasse 3)
abwärts	durchgängig (Klasse 1)
Gesamtbewertung Fische	Klasse 2

Geschiebe	temporär/leicht eingeschränkt (Klasse 2)
Schwefstoffe	temporär/leicht eingeschränkt (Klasse 2)
Morphodynamik	Standort teilweise beeinträchtigt (Klasse 3)
Gesamtbewertung Sedimente	Klasse 2

Anmerkung: Kein Wanderungshindernis, aber Zwangspunkt für morphologische Entwicklung.

LuxMaPro-ID	-
Maßnahmentyp	-
Maßnahmenbeschreibung	kein Maßnahmenbedarf
