Bauwerk (ID): 359_0009_DV_01

Gewässer: Roudbaach

OWK: VI-7.1

Identifikation und Lage

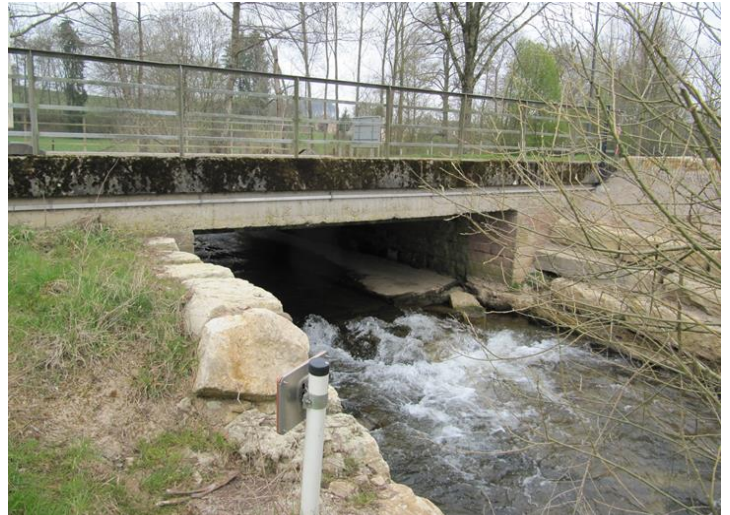
Foto: Anfang (Unterwasser)

Bauwerkstyp	Durchlass
Profilart	Kastenprofil
Zustand	intakt
Länge [m]	10,70
Breite [m]	6,00
Höhe [m]	1,00
Einengung des Querprofils [%]	10
Wanderweg-Tiefe (Minimum) [m]	0,30
Sohlbeschaffenheit (Substratauflage)	geringe Sedimentauflage (<10 cm)
Wassertiefe unterhalb	ausreichend
Niveaudifferenz (unten) [m]	0,15
Niveaudifferenz (oben) [m]	0,00
Rückstau [m]	<20 m

aufwärts	eingeschränkt durchgängig (Klasse 3)
abwärts	durchgängig (Klasse 1)
Gesamtbewertung Fische	Klasse 3

Geschiebe	temporär/leicht eingeschränkt (Klasse 2)
Schwefstoffe	temporär/leicht eingeschränkt (Klasse 2)
Morphodynamik	Standort teilweise beeinträchtigt (Klasse 3)
Gesamtbewertung Sedimente	Klasse 2

Gesamtbewertung Durchgängigkeit: Klasse 3

LuxMaPro-ID	3840
Maßnahmentyp	HY DU.02 - Wiederherstellung der ökologischen Durchgängigkeit - Durchlass/Verrohrung/Überbauung
Maßnahmenbeschreibung	Wiederherstellung der Durchgängigkeit - Durchlass/Verrohrung/Überbauung - Roudbaach - Roudbaach - unter N12 (L=11m)
