Bauwerk (ID): 353\_0049\_DV\_01

Gewässer: Fräsbech

**Identifikation und Lage**

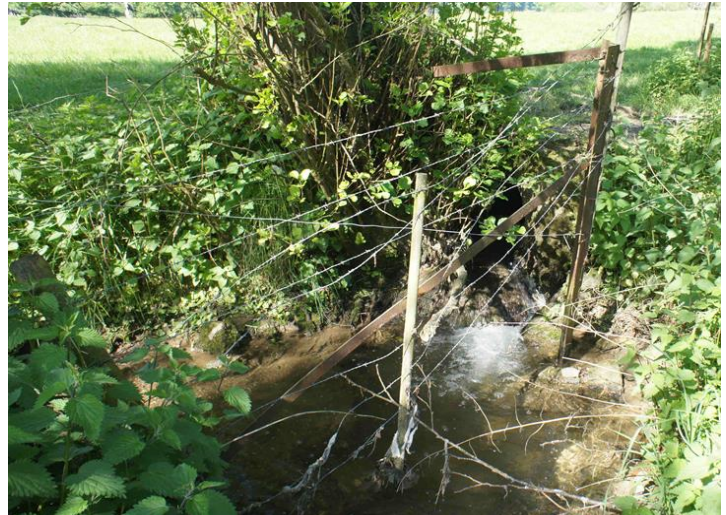
**Foto: Anfang (Unterwasser)**

Bauwerkstyp	Durchlass
Profilart	Kreisprofil
Zustand	intakt
Länge [m]	4,00
Breite [m]	0,80
Höhe [m]	0,80
Einengung des Querprofils [%]	60
Wanderweg-Tiefe (Minimum) [m]	0,04
Sohlbeschaffenheit (Substratauflage)	keine Sedimentauflage
Wassertiefe unterhalb	ausreichend
Niveaudifferenz (unten) [m]	0,12
Niveaudifferenz (oben) [m]	0,00
Rückstau [m]	kein

aufwärts	eingeschränkt durchgängig (Klasse 3)
abwärts	eingeschränkt durchgängig (Klasse 3)
Gesamtbewertung Fische	Klasse 3

Geschiebe	mäßig eingeschränkt (Klasse 3)
Schwefstoffe	temporär/leicht eingeschränkt (Klasse 2)
Morphodynamik	Standort teilweise beeinträchtigt (Klasse 3)
Gesamtbewertung Sedimente	Klasse 3

LuxMaPro-ID	3829
Maßnahmentyp	HY DU.02 - Wiederherstellung der ökologischen Durchgängigkeit - Durchlass/Verrohrung/Überbauung
Maßnahmenbeschreibung	Wiederherstellung der Durchgängigkeit - Durchlass/Verrohrung/Überbauung - Fräsbech - Lannen - 4 - unterhalb Lannen (L=4m)
