Bauwerk (ID): 353\_0054\_DV\_01

Gewässer: Fräsbech

**Identifikation und Lage**

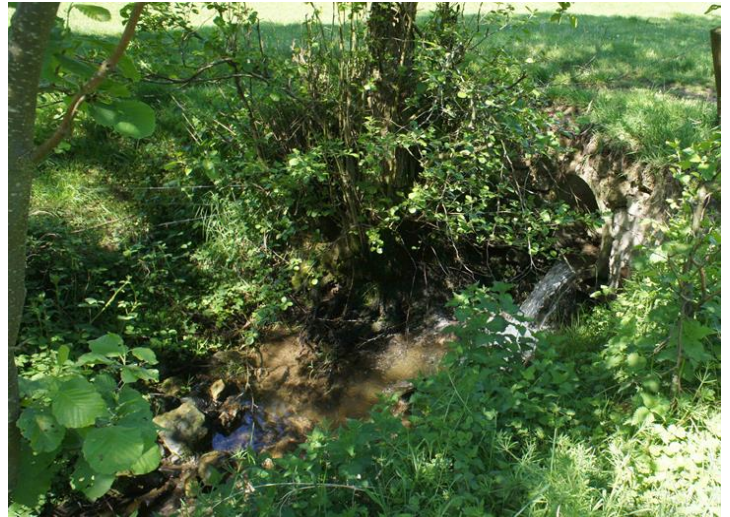
**Foto: Anfang (Unterwasser)**

Bauwerkstyp	Durchlass
Profilart	Kreisprofil
Zustand	intakt
Länge [m]	5,00
Breite [m]	0,80
Höhe [m]	0,80
Einengung des Querprofils [%]	1
Wanderweg-Tiefe (Minimum) [m]	0,04
Sohlbeschaffenheit (Substratauflage)	keine Sedimentauflage
Wassertiefe unterhalb	nicht ausreichend
Niveaudifferenz (unten) [m]	0,60
Niveaudifferenz (oben) [m]	0,00
Rückstau [m]	kein

aufwärts	nicht durchgängig (Klasse 5)
abwärts	eingeschränkt durchgängig (Klasse 3)
Gesamtbewertung Fische	Klasse 4

LuxMaPro-ID	3830
Maßnahmentyp	HY DU.02 - Wiederherstellung der ökologischen Durchgängigkeit - Durchlass/Verrohrung/Überbauung
Maßnahmenbeschreibung	Wiederherstellung der Durchgängigkeit - Durchlass/Verrohrung/Überbauung - Fräsbech - Lannen - 1 - bei Lannen (L=5m)

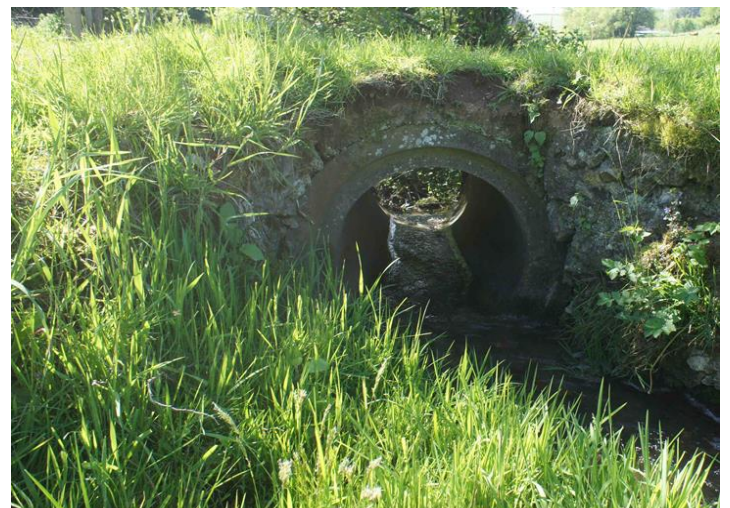
**Foto: Ende (Oberwasser)**

Geschiebe	temporär/leicht eingeschränkt (Klasse 2)
Schwefstoffe	temporär/leicht eingeschränkt (Klasse 2)
Morphodynamik	Standort teilweise beeinträchtigt (Klasse 3)
Gesamtbewertung Sedimente	Klasse 2
