Bauwerk (ID): 353\_0057\_DV\_01

Gewässer: Fräsbech

**Identifikation und Lage**

### Durchlässe & Verrohrungen

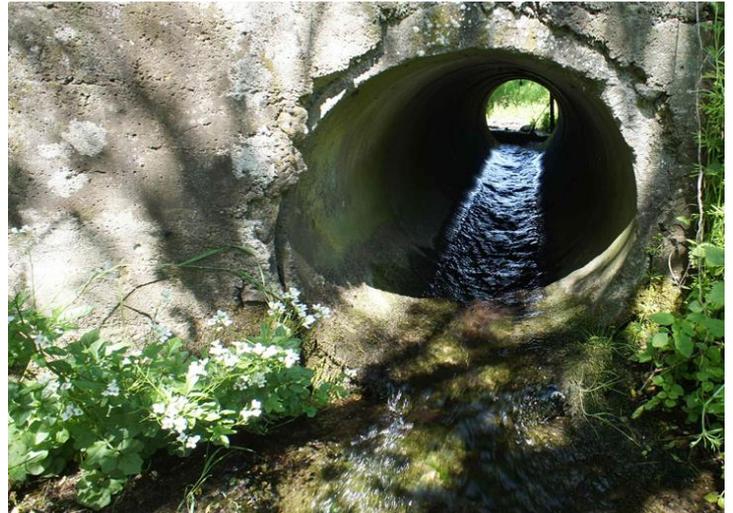
**Foto: Anfang (Unterwasser)**

Bauwerkstyp	Durchlass
Profilart	Kreisprofil
Zustand	intakt
Länge [m]	8,00
Breite [m]	0,80
Höhe [m]	0,80
Einengung des Querprofils [%]	50
Wanderweg-Tiefe (Minimum) [m]	0,06
Sohlbeschaffenheit (Substratauflage)	keine Sedimentauflage
Wassertiefe unterhalb	ausreichend
Niveaudifferenz (unten) [m]	0,00
Niveaudifferenz (oben) [m]	0,00
Rückstau [m]	kein

aufwärts	eingeschränkt durchgängig (Klasse 3)
abwärts	eingeschränkt durchgängig (Klasse 3)
Gesamtbewertung Fische	Klasse 3

Geschiebe	temporär/leicht eingeschränkt (Klasse 2)
Schwefstoffe	temporär/leicht eingeschränkt (Klasse 2)
Morphodynamik	Standort teilweise beeinträchtigt (Klasse 3)
Gesamtbewertung Sedimente	Klasse 2

**Gesamtbewertung Durchgängigkeit: Klasse 3**

LuxMaPro-ID	3831
Maßnahmentyp	HY DU.02 - Wiederherstellung der ökologischen Durchgängigkeit - Durchlass/Verrohrung/Überbauung
Maßnahmenbeschreibung	Wiederherstellung der Durchgängigkeit - Durchlass/Verrohrung/Überbauung - Fräsbech - Lannen - 1 - oberhalb Lannen (L=8m)
