Bauwerk (ID): 352\_0016\_DV\_01

Gewässer: Noutemerbaach

OWK: VI-8.4

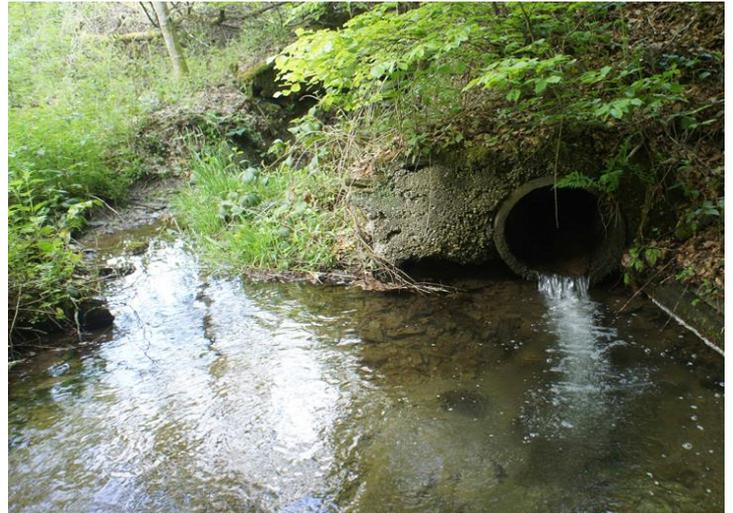
**Foto: Anfang (Unterwasser)**

Bauwerkstyp	Durchlass
Profilart	Kreisprofil
Zustand	intakt
Länge [m]	13,00
Breite [m]	0,60
Höhe [m]	0,60
Einengung des Querprofils [%]	70
Wanderweg-Tiefe (Minimum) [m]	0,04
Sohlbeschaffenheit (Substratauflage)	keine Sedimentauflage
Wassertiefe unterhalb	ausreichend
Niveaudifferenz (unten) [m]	0,10
Niveaudifferenz (oben) [m]	0,00
Rückstau [m]	kein

aufwärts	nicht durchgängig (Klasse 5)
abwärts	nicht durchgängig (Klasse 5)
Gesamtbewertung Fische	Klasse 5

Geschiebe	mäßig eingeschränkt (Klasse 3)
Schwefstoffe	temporär/leicht eingeschränkt (Klasse 2)
Morphodynamik	Standort teilweise beeinträchtigt (Klasse 3)
Gesamtbewertung Sedimente	Klasse 3

**Gesamtbewertung Durchgängigkeit: Klasse 5**

LuxMaPro-ID	3827
Maßnahmentyp	HY DU.02 - Wiederherstellung der ökologischen Durchgängigkeit - Durchlass/Verrohrung/Überbauung
Maßnahmenbeschreibung	Wiederherstellung der Durchgängigkeit - Durchlass/Verrohrung/Überbauung - Noutemerbaach - Perlé - oberhalb Perlé (L=13m)
