Bauwerk (ID): 541\_0090\_DV\_01

Gewässer: Chiers

**Identifikation und Lage**

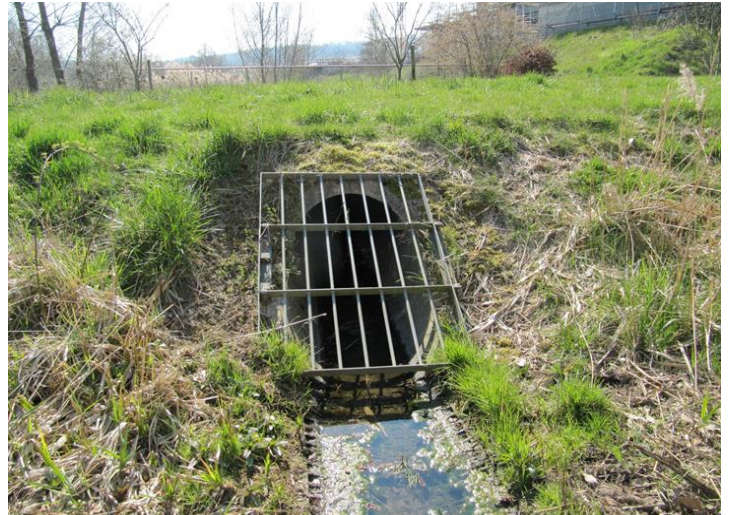
**Foto: Anfang (Unterwasser)**

Bauwerkstyp	Durchlass
Profilart	Kreisprofil
Zustand	intakt
Länge [m]	15,00
Breite [m]	0,80
Höhe [m]	0,80
Einengung des Querprofils [%]	0
Wanderweg-Tiefe (Minimum) [m]	0,01
Sohlbeschaffenheit (Substratauflage)	geringe Sedimentauflage (<10 cm)
Wassertiefe unterhalb	nicht ausreichend
Niveaudifferenz (unten) [m]	0,00
Niveaudifferenz (oben) [m]	0,00
Rückstau [m]	kein

aufwärts	eingeschränkt durchgängig (Klasse 3)
abwärts	eingeschränkt durchgängig (Klasse 3)
Gesamtbewertung Fische	Klasse 3

Geschiebe	temporär/leicht eingeschränkt (Klasse 2)
Schwefstoffe	temporär/leicht eingeschränkt (Klasse 2)
Morphodynamik	Standort teilweise beeinträchtigt (Klasse 3)
Gesamtbewertung Sedimente	Klasse 2

**Gesamtbewertung Durchgängigkeit: Klasse 3**

LuxMaPro-ID	3958
Maßnahmentyp	HY DU.02 - Wiederherstellung der ökologischen Durchgängigkeit - Durchlass/Verrohrung/Überbauung
Maßnahmenbeschreibung	Wiederherstellung der Durchgängigkeit - Durchlass/Verrohrung/Überbauung - Chiers - Differdange - 4 - bei Einkaufszentrum "Opkorn" (L=15m)
