OWK (ID): III-2.2.3 OWK (Name): Ningserbaach

Betrachtungsraum	Sure supérieure (Obere Sauer)
OWK (ID)	III-2.2.3
OWK (Name)	Ningserbaach
HMWB	Nein
LAWA-Typ	Typ 5: Grobmaterialreiche, silikatische Mittelgebirgsbäche
LUX-Typ	Typ I-II: Bäche der submontanen und kollinen Stufen des Ösling: <b>Hydromorphologie</b>
Größenkategorie	Bach
Länge (geometrisch)	8.400 m
Fläche (geometrisch)	17,6 km <sup>2</sup>
Anzahl der Kartierungsabschnitte	82
Gesamtlänge der bewerteten Abschnitte	8.200 m

Klassifizierung der Hydromorphologie

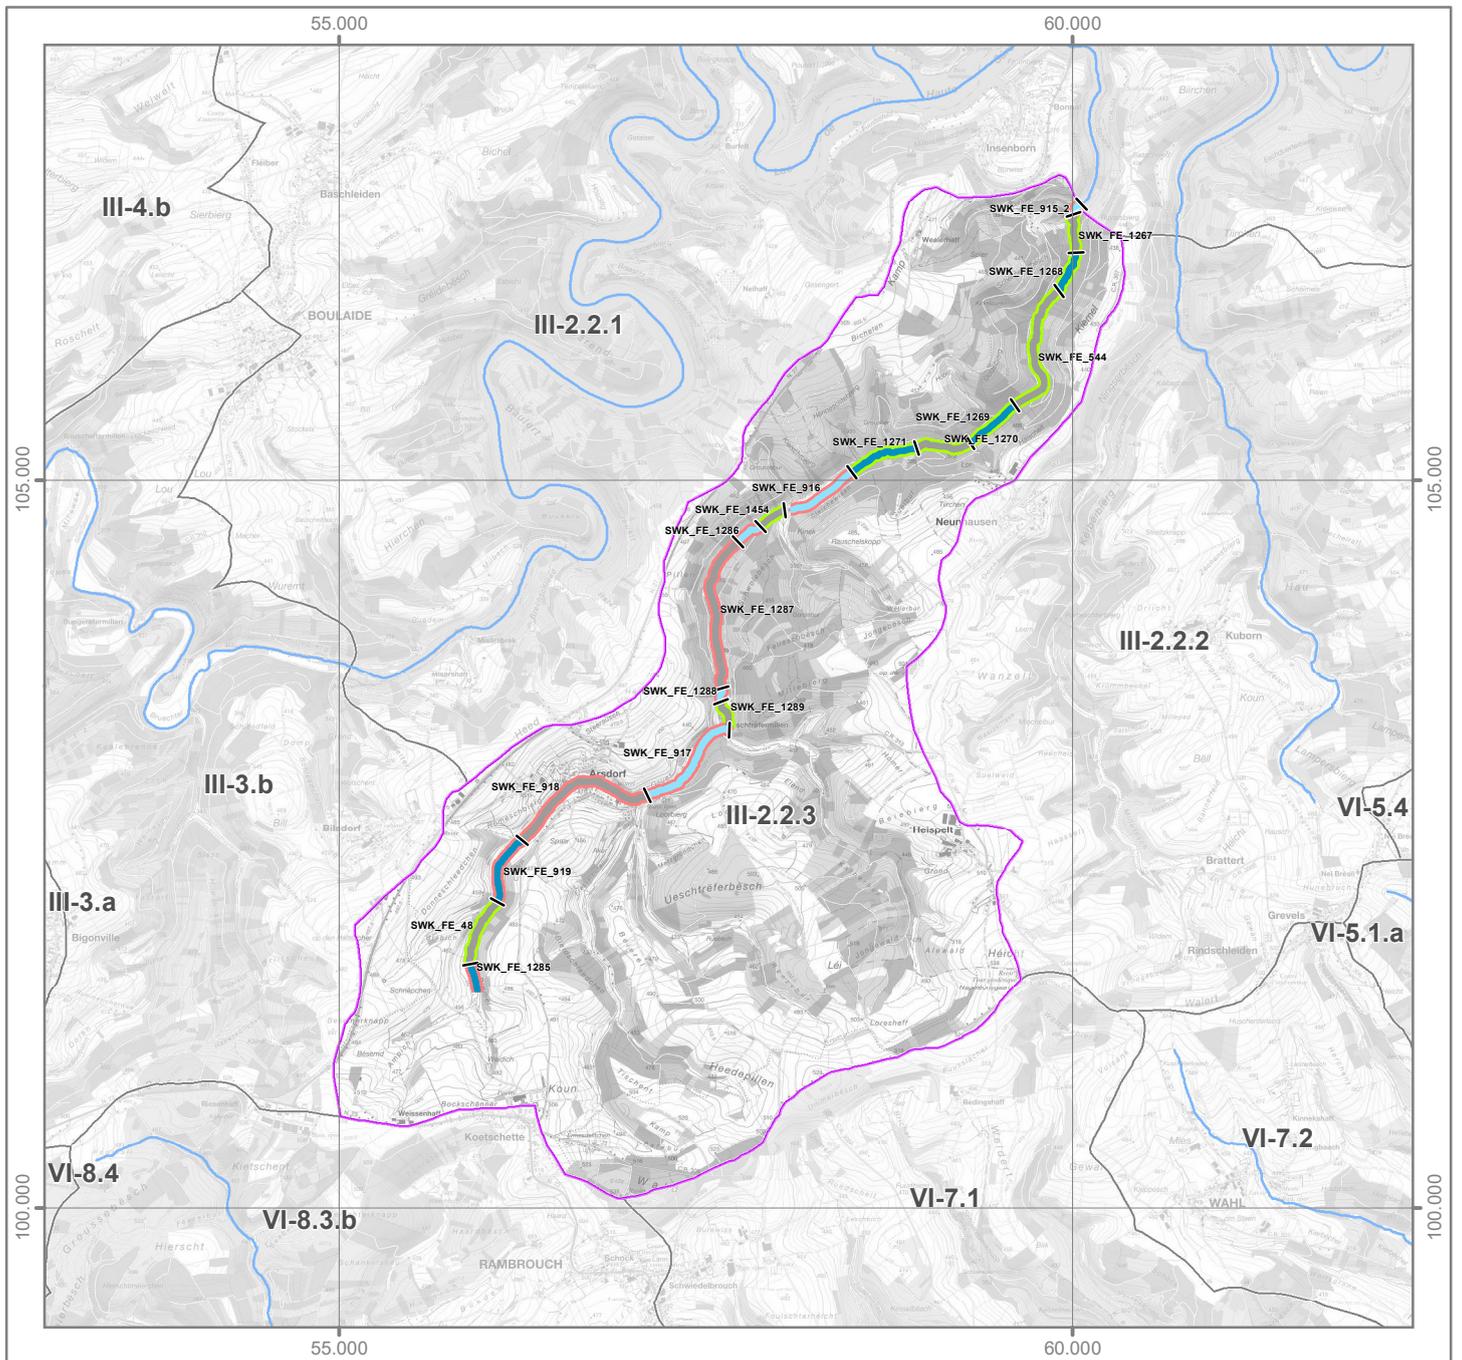
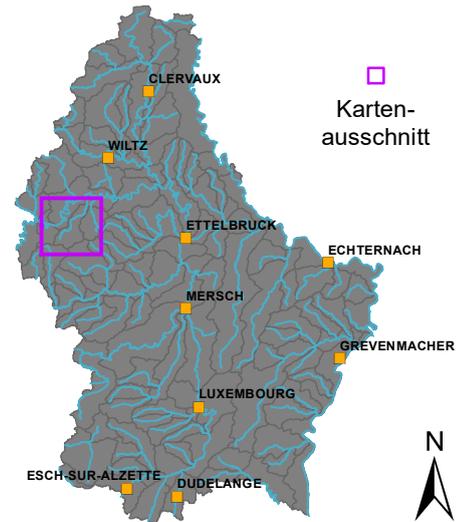
**Strahlwirkungskonzept**

Funktionselemente

Umsetzungsstatus

Hinweis: Für jedes Funktionselement des Strahlwirkungskonzeptes liegt ein eigener Steckbrief vor. In diesen Steckbriefen wird die Lage des Funktionselementes im OWK, der Status (vollständig vorhanden: ja/nein), die hydromorphologischen Belastungen und die Verbesserungsmaßnahmen erläutert.
