OWK (ID): IV-3.5.1 OWK (Name): Tretterbaach

Identifikation und Charakterisierung

Betrachtungsraum	Wiltz
OWK (ID)	IV-3.5.1
OWK (Name)	Tretterbaach
HMWB	Nein
LAWA-Typ	Typ 5: Grobmaterialreiche, silikatische Mittelgebirgsbäche
LUX-Typ	Typ I-II: Bäche der submontanen und kollinen Stufen des Ösling: Hydromorphologie
Größenkategorie	Bach
Länge (geometrisch)	16.500 m
Fläche (geometrisch)	33,3 km ²
Anzahl der Kartierungsabschnitte	165
Gesamtlänge der bewerteten Abschnitte	16.500 m

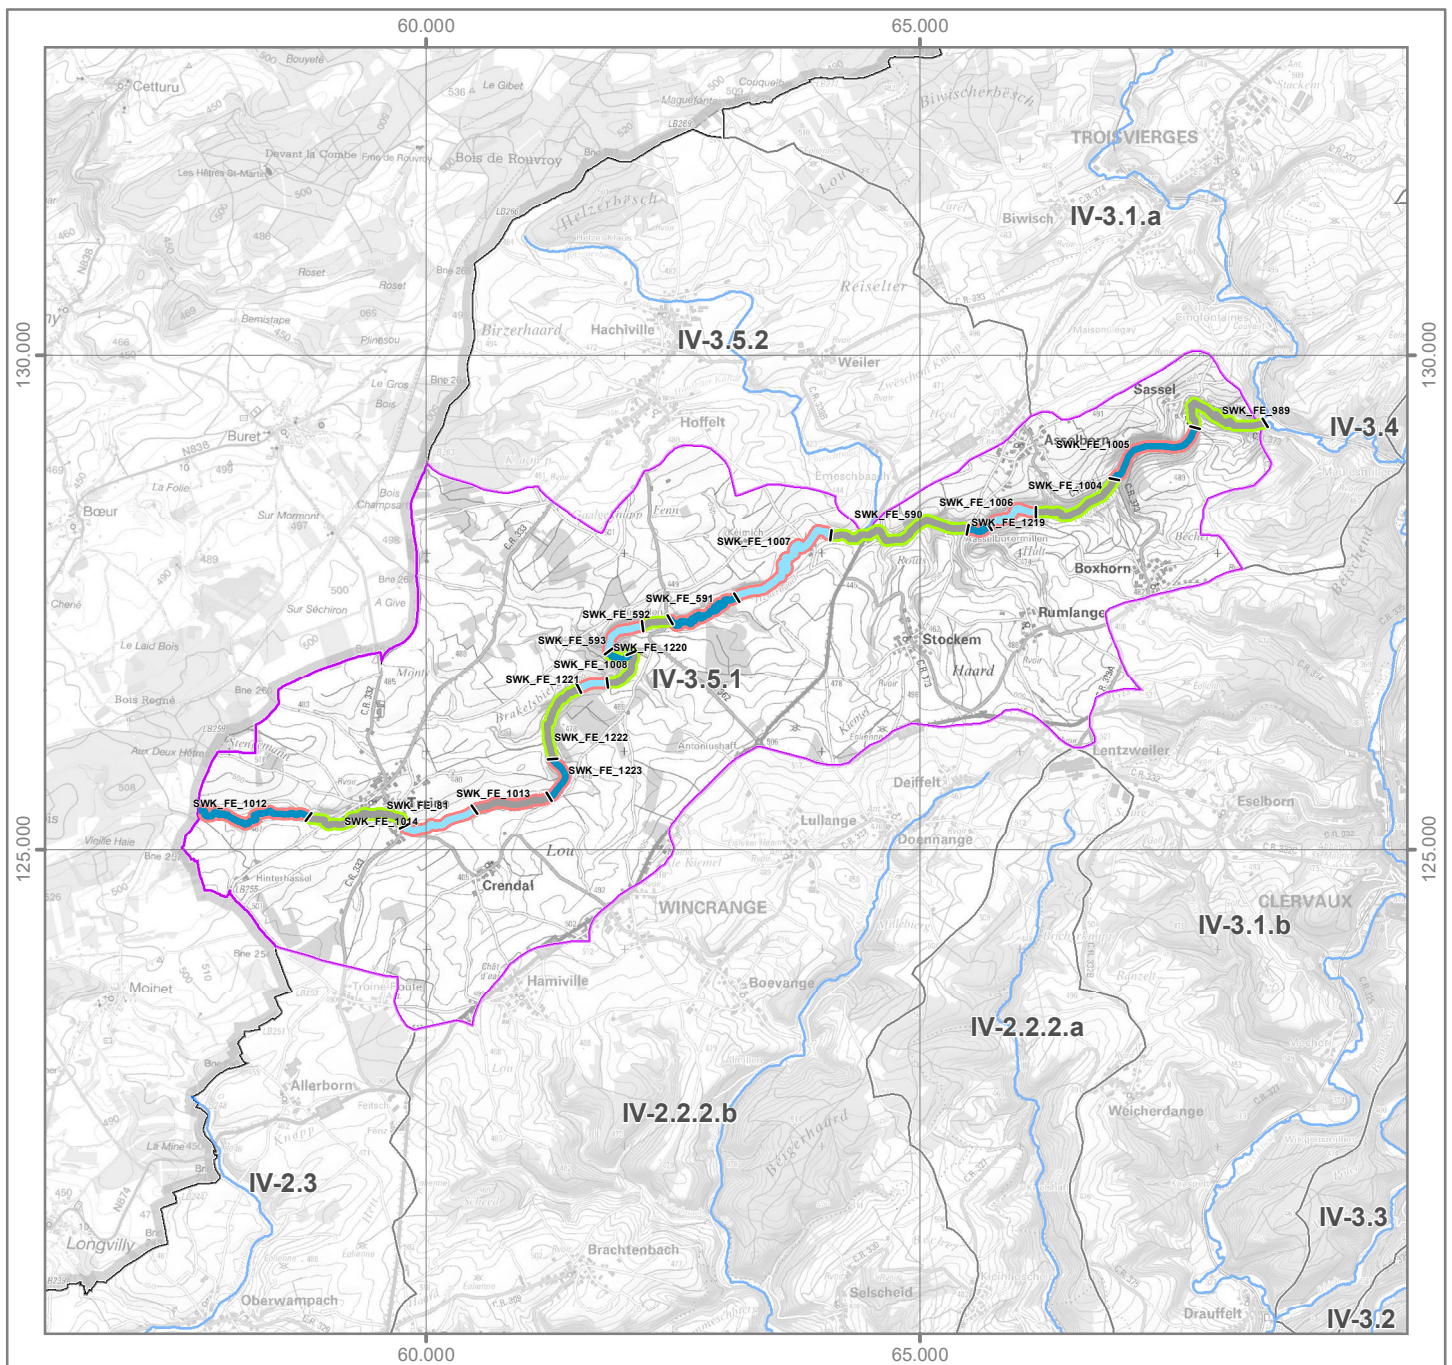
Strahlwirkungskonzept

Funktionselemente

Kernlebensraum
-

Trittstein
-

Verbindungsstrecke
-

Restriktionsstrecke

Umsetzungsstatus

Funktionselement vollständig (keine Belastungen vorhanden)
-

Funktionselement nicht vollständig (Belastungen vorhanden)
