OWK (ID): VI-4.4 OWK (Name): Kälbaach

Identifikation und Charakterisierung

Klassifizierung der Hydromorphologie

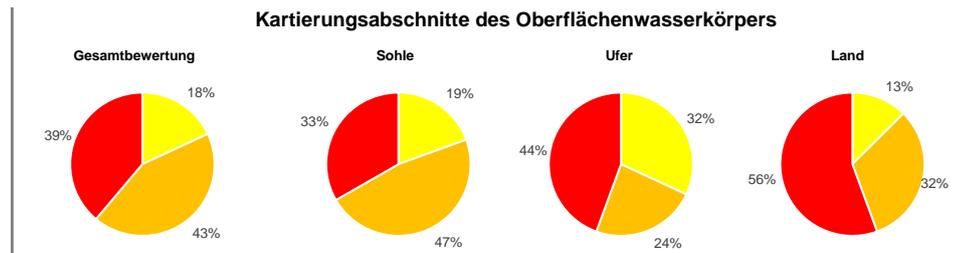
Gesamtbewertung   Ø (HP-1, ..., HP-6)	4
Sohle   Ø (HP-1, HP-2, HP-3)	4
Ufer   Ø (HP-4, HP-5)	4
Land   (HP-6)	4

Hauptparameter: HP-1 Laufentwicklung, HP-2 Längsprofil, HP-3 Sohlenstruktur, HP-4 Querprofil, HP-5 Uferstruktur, HP-6 Gewässerumfeld

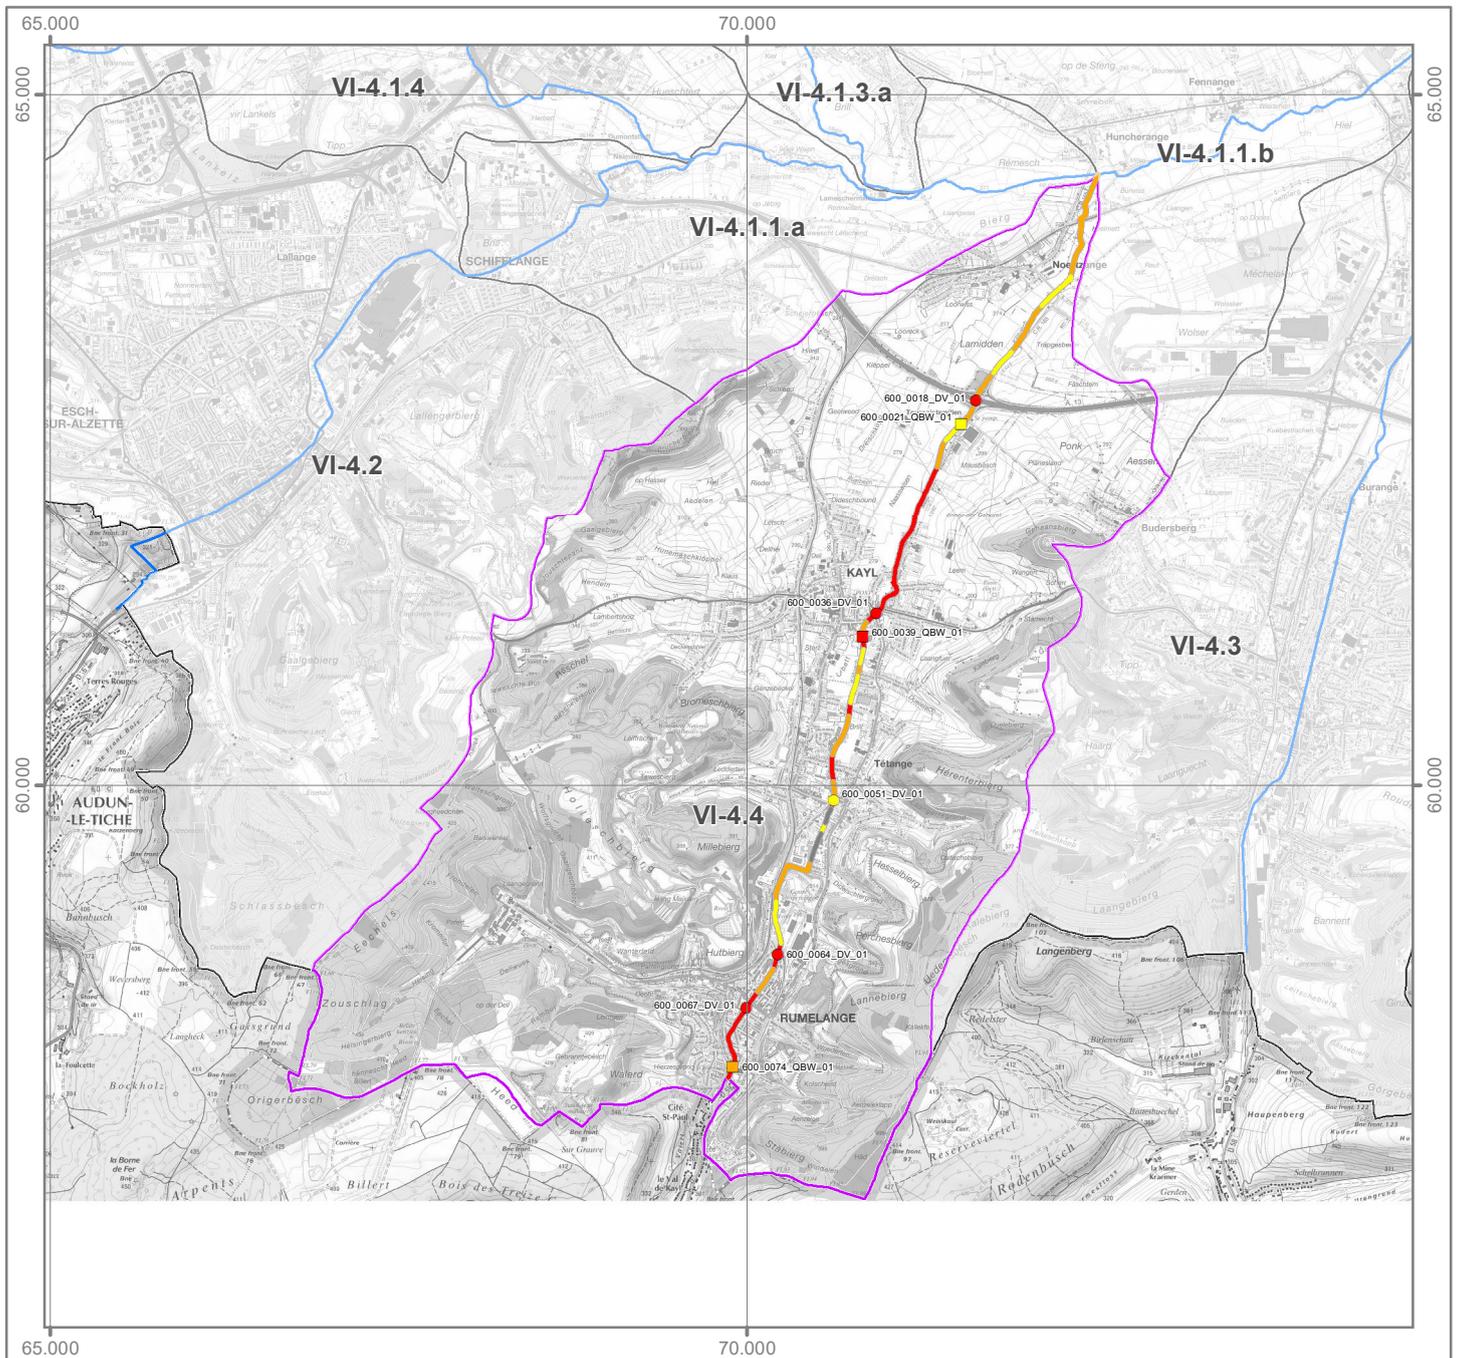
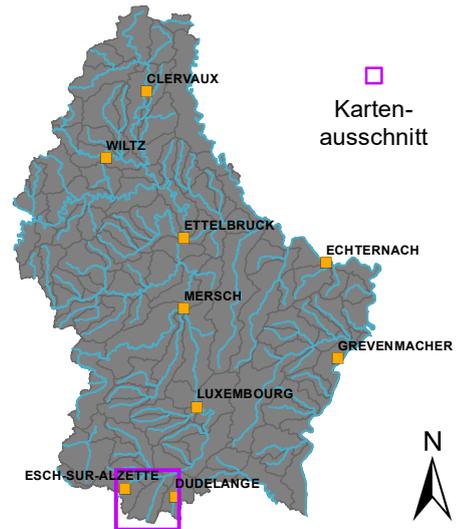
**Gewässerstruktur**

Gesamtbewertung

- Klasse 1
- Klasse 2
- Klasse 3
- Klasse 4
- Klasse 5
- nicht bewertet

**Durchgängigkeitshindernisse**

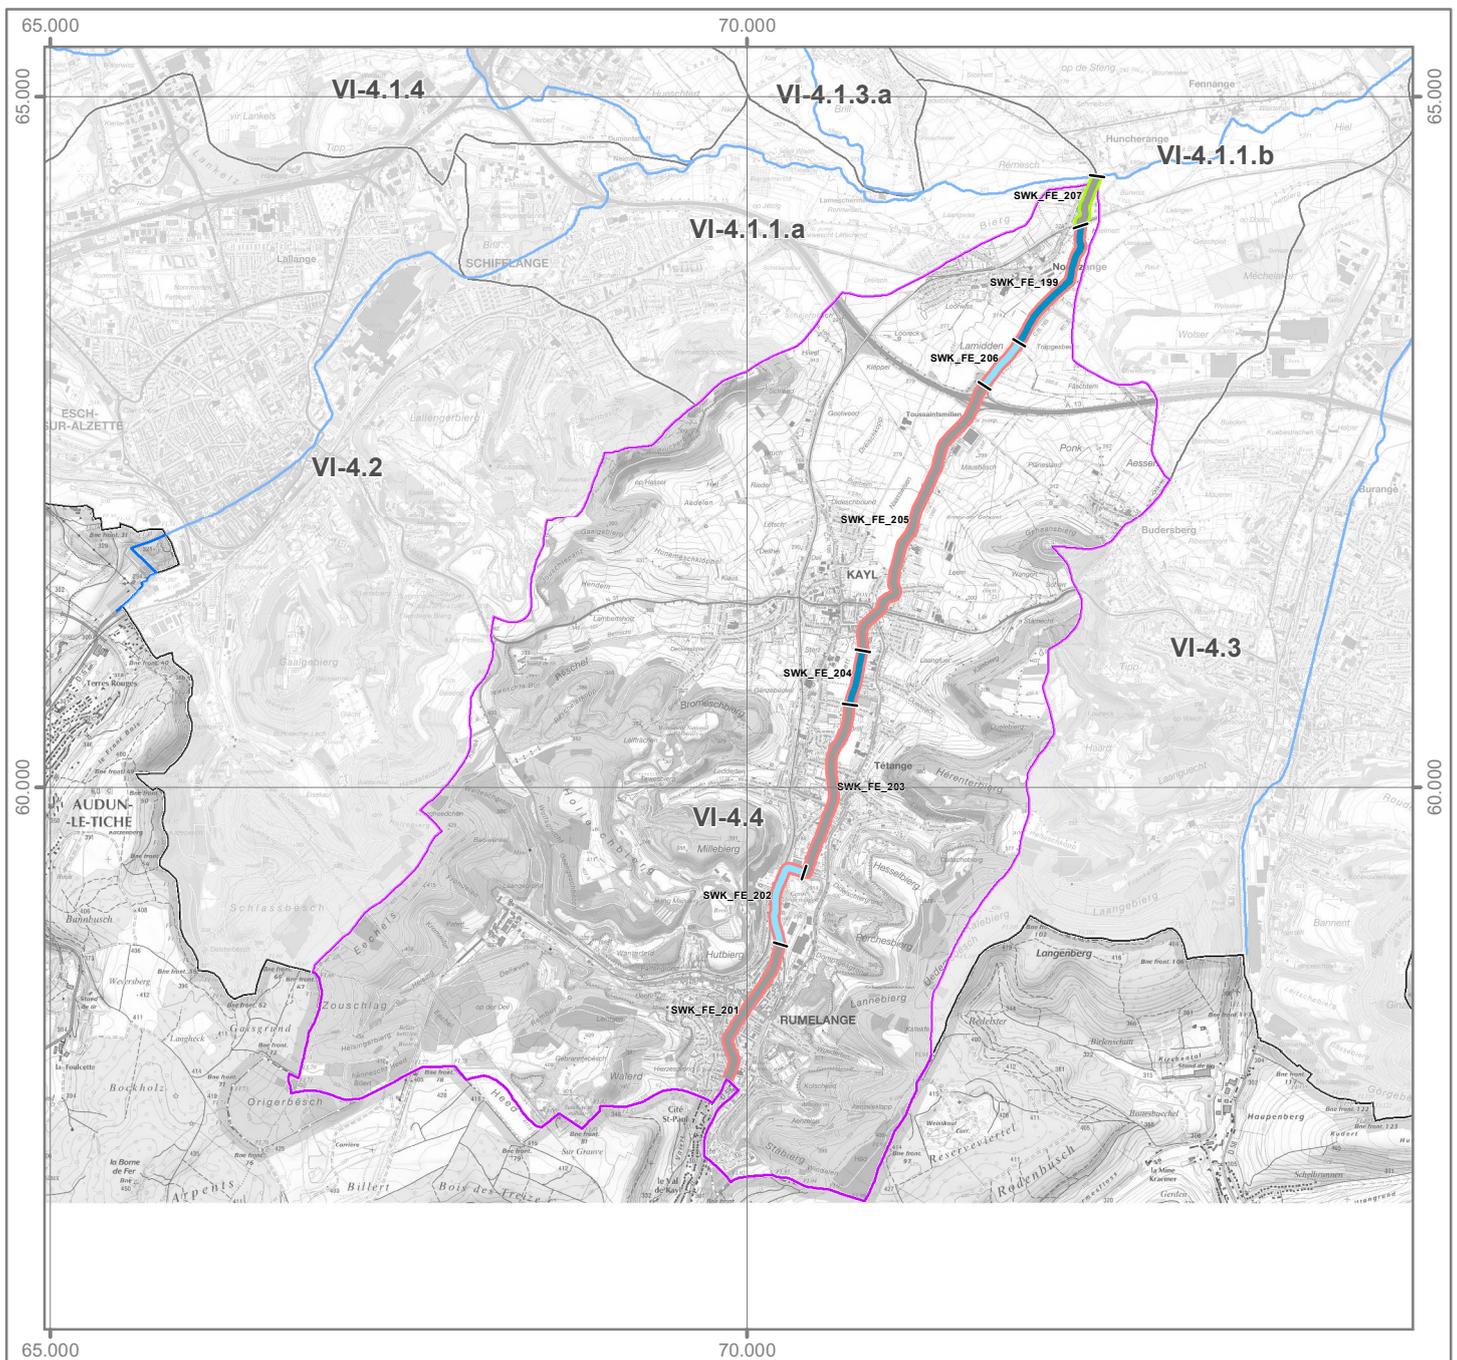
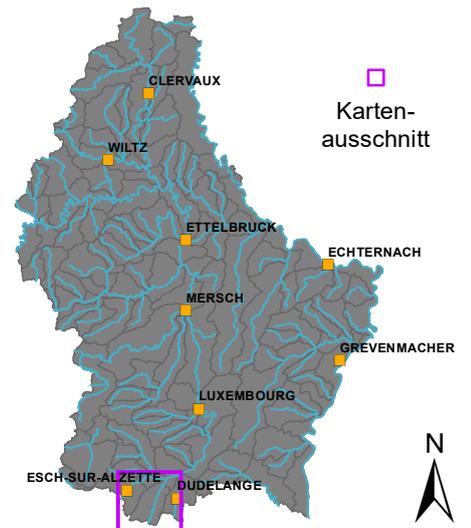
Strahlwirkungskonzept

Funktionselemente

Umsetzungsstatus
