OWK (ID): VI-9.b OWK (Name): Närdenerbaach

Identifikation und Charakterisierung

Klassifizierung der Hydromorphologie

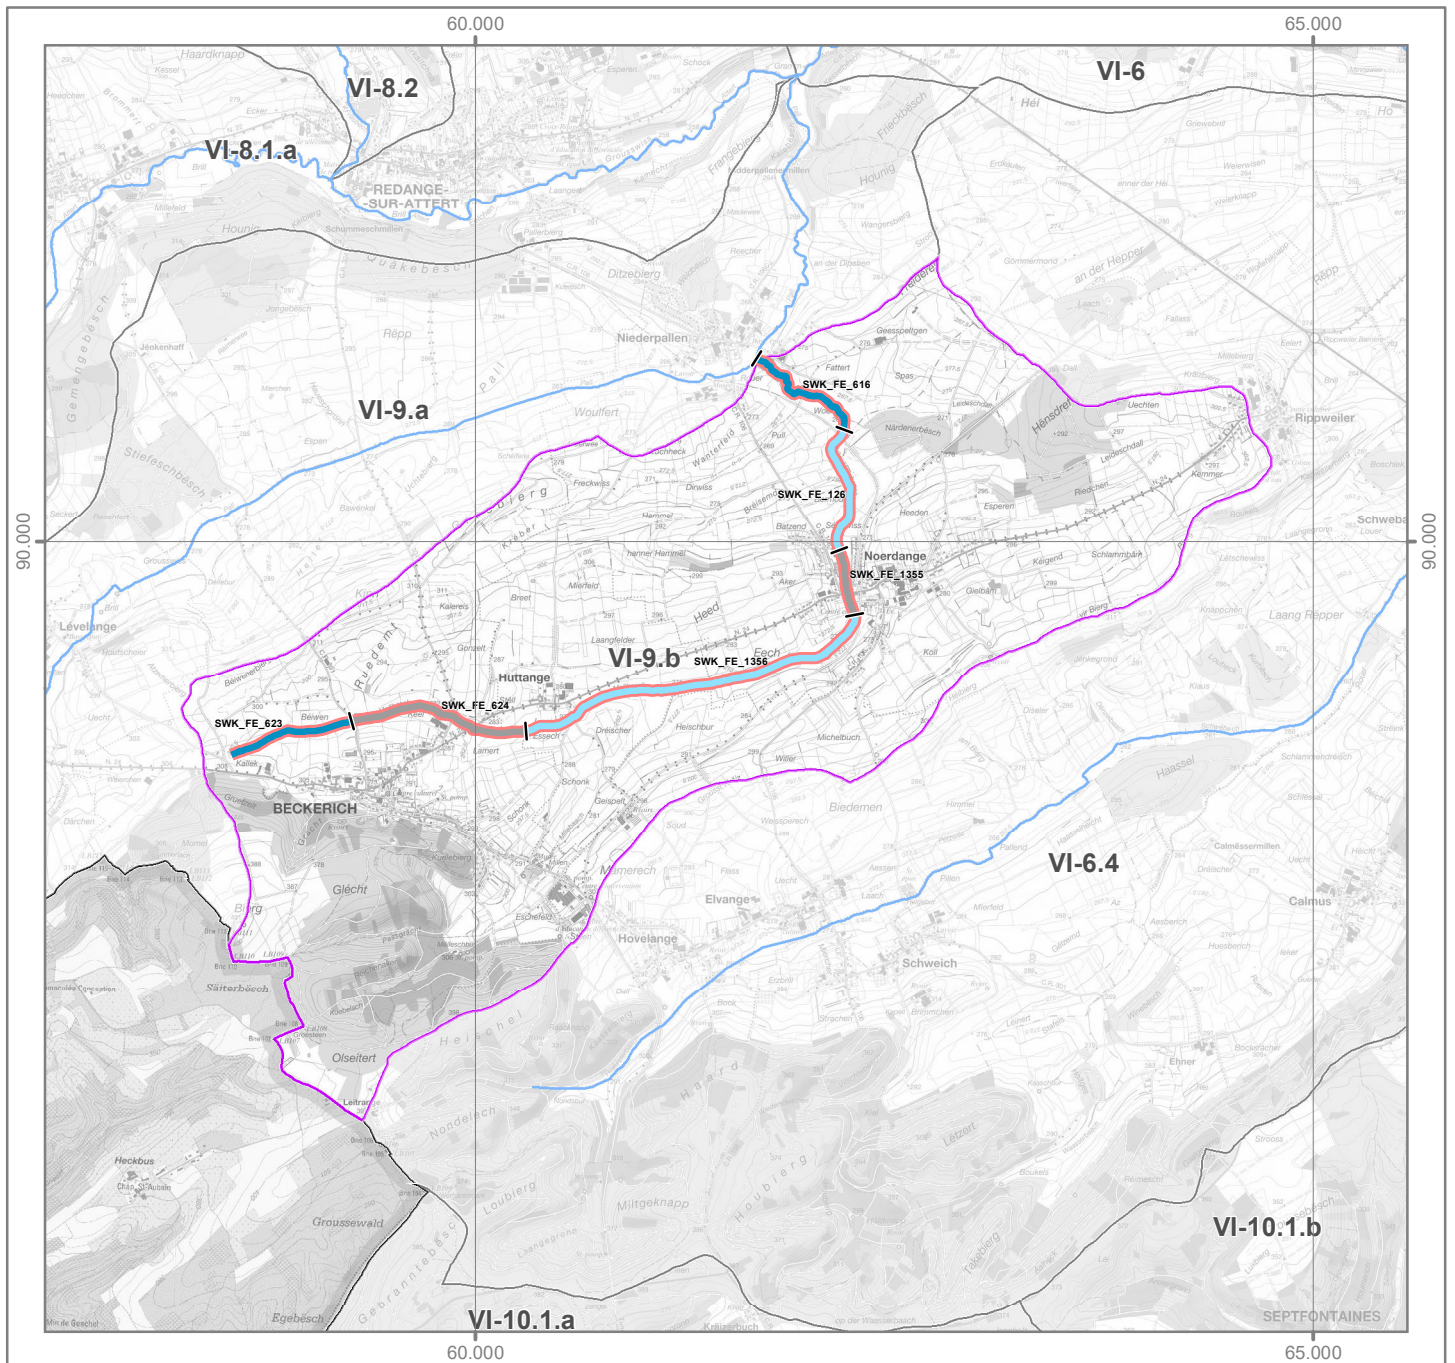
Strahlwirkungskonzept

Funktionselemente

Umsetzungsstatus

Hinweis: Für jedes Funktionselement des Strahlwirkungskonzeptes liegt ein eigener Steckbrief vor. In diesen Steckbriefen wird die Lage des Funktionselementes im OWK, der Status (vollständig vorhanden: ja/nein), die hydromorphologischen Belastungen und die Verbesserungsmaßnahmen erläutert.
