OWK VI-8.1.a (Attert) – Seite 1

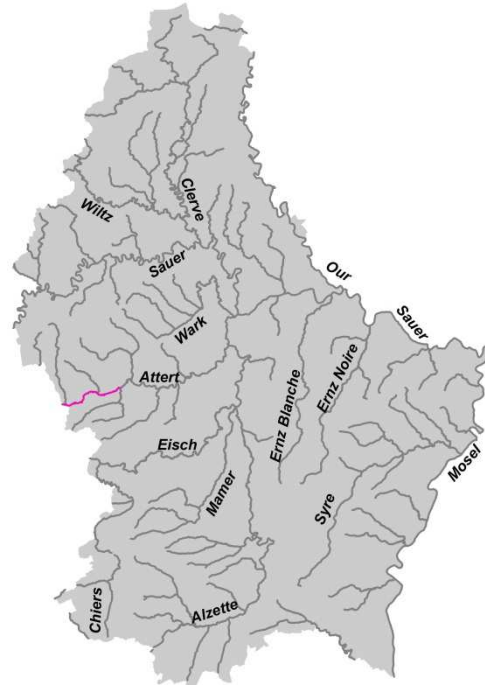
Hydromorphologische Bewertung	
Morphologie	3
Durchgängigkeit	5
Gesamtbewertung	5

Hydromorphologische Risikoabschätzung		
Morphologie nicht gefährdet	Durchgängigkeit gefährdet	Gesamtrisiko gefährdet
