Bauwerk (ID): 001_0240_QBW_01

Gewässer: Mosel

Identifikation und Lage

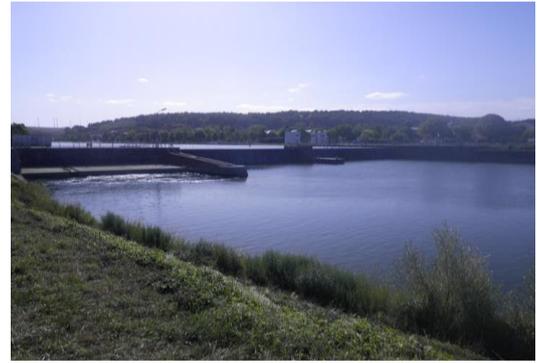
Foto: Übersicht

| Bauwerkstyp | Wehr |
| Funktion | Schiffsschleuse |
| Material | Beton |
| Zustand | intakt |
| Fallhöhe [m] | 4,00 |

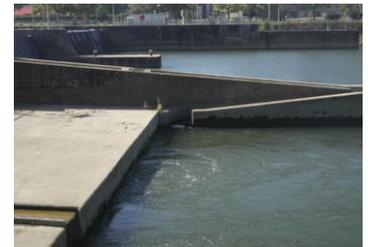
Fotos Wanderhilfe

| Typ | technisch |
| Bauart | Schlitzpass |
| Gewässerseite | rechts |
| Zustand | intakt |
| Leitströmung | nicht vorhanden |
| Durchgängigkeit aufwärts | eingeschränkt |
| Durchgängigkeit abwärts | ja |

| Maßnahmentyp | HY DU.01 - Wiederherstellung der ökologischen Durchgängigkeit - Querbauwerk |
| Maßnahmenbeschreibung | Wiederherstellung der ökologischen Durchgängigkeit - Querbauwerk - Mosel - Stadtbredimus - bei "Gréin" (H=4m) |
