Bauwerk (ID): 001_0360_QBW_01

Gewässer: Mosel

Identifikation und Lage

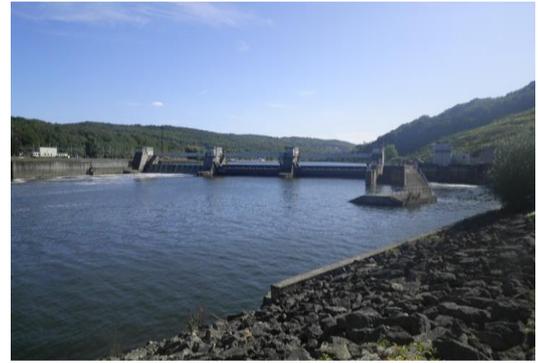
Foto: Übersicht

Bauwerkstyp	Wehr
Funktion	Schiffsschleuse
Funktion (sonstiges)	-
Material	Beton
Zustand	intakt
Fallhöhe [m]	4,40
Rückstau [m]	>1000 m
Unterwasser-Tiefe [m]	ausreichend
Wanderweg-Tiefe (Minimum) [m]	0,00
Fischschutz Rechen (nur WKA)	nein nein

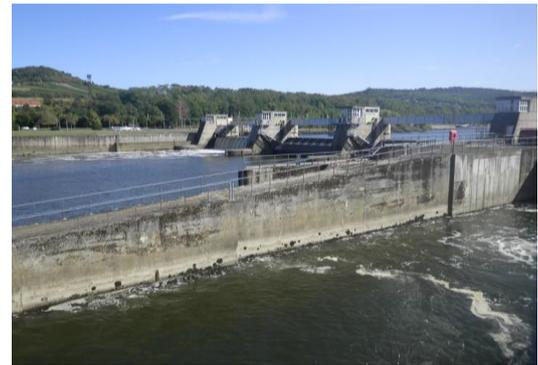
Foto: Detail

aufwärts	nicht durchgängig (Klasse 5)
abwärts	nicht durchgängig (Klasse 5)
Gesamtbewertung Fische	Klasse 5

Geschiebe	nicht durchgängig (Klasse 5)
Schwabstoffe	stark eingeschränkt (Klasse 4)
Morphodynamik	Gewässer über Standort hinaus beeinträchtigt (Klasse 5)
Gesamtbewertung Sedimente	5

Gesamtbewertung Durchgängigkeit: 5

LuxMaPro-ID	-
Maßnahmentyp	-
Maßnahmenbeschreibung	kein Maßnahmenbedarf
