Bauwerk (ID): 002_0012_QBW_01

Gewässer: Syr

Identifikation und Lage

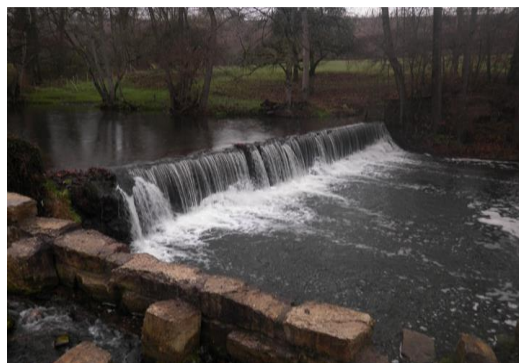
Foto: Übersicht

Bauwerkstyp	Wehr
Funktion	Ausleitung
Funktion (sonstiges)	-
Material	Stein
Zustand	intakt
Fallhöhe [m]	1,90
Rückstau [m]	20-50 m
Unterwasser-Tiefe [m]	ausreichend
Wanderweg-Tiefe (Minimum) [m]	0,00
Fischschutz Rechen (nur WKA)	keine WKA keine WKA

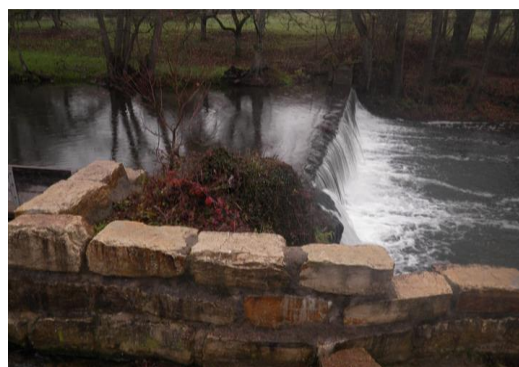
Foto: Detail

Typ	technisch
Bauart	Schlitzpass
Gewässerseite	rechts
Zustand	intakt
Leitströmung	nicht vorhanden
Durchgängigkeit aufwärts	ja
Durchgängigkeit abwärts	ja
