Bauwerk (ID): 002_0024_QBW_01

Gewässer: Syr

OWK: I-2.1

Identifikation und Lage

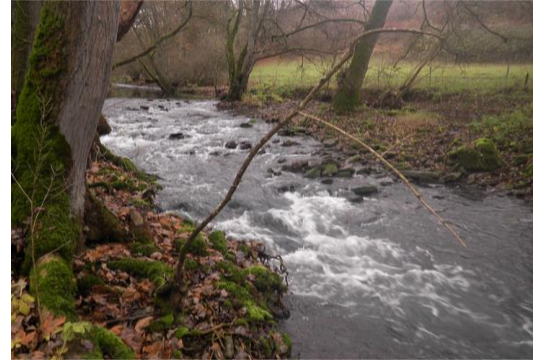
Foto: Übersicht

Bauwerkstyp	Raue Gleite
Funktion	Sohlsicherung
Funktion (sonstiges)	-
Material	Stein
Zustand	baufällig
Fallhöhe [m]	0,00
Rückstau [m]	kein
Unterwasser-Tiefe [m]	ausreichend
Wanderweg-Tiefe (Minimum) [m]	0,20
Fischschutz Rechen (nur WKA)	keine WKA keine WKA

Anmerkung	Biologisch durchgängig, aber leichte Störung der Morphodynamik.
-----------	---

LuxMaPro-ID	-
Maßnahmentyp	-
Maßnahmenbeschreibung	kein Maßnahmenbedarf

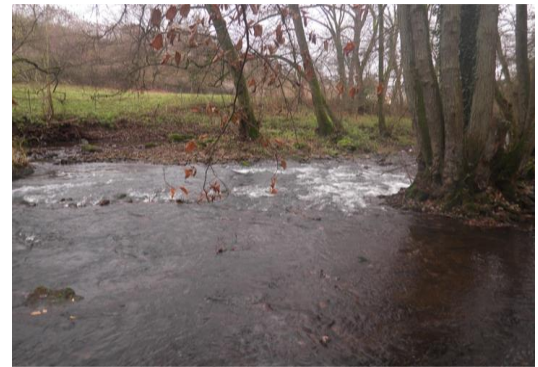
Foto: Detail

Geschiebe	voll durchgängig (Kl. 1)
Schwabstoffe	voll durchgängig (Kl. 1)
Morphodynamik	Bauwerksbereich beeinträchtigt (Klasse 2)
Gesamtbewertung Sedimente	1
