Bauwerk (ID): 002\_0025\_QBW\_01

Gewässer: Syr

OWK: I-2.1

**Identifikation und Lage**

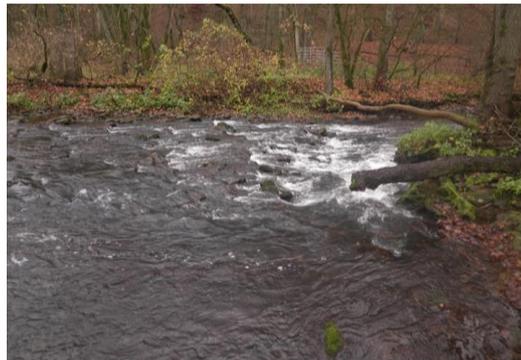
**Foto: Übersicht**

Bauwerkstyp	Raue Gleite
Funktion	Sohlsicherung
Funktion (sonstiges)	-
Material	Stein
Zustand	intakt
Fallhöhe [m]	0,20
Rückstau [m]	20-50 m
Unterwasser-Tiefe [m]	ausreichend
Wanderweg-Tiefe (Minimum) [m]	0,20
Fischschutz   Rechen (nur WKA)	keine WKA   keine WKA

LuxMaPro-ID	-
Maßnahmentyp	-
Maßnahmenbeschreibung	kein Maßnahmenbedarf

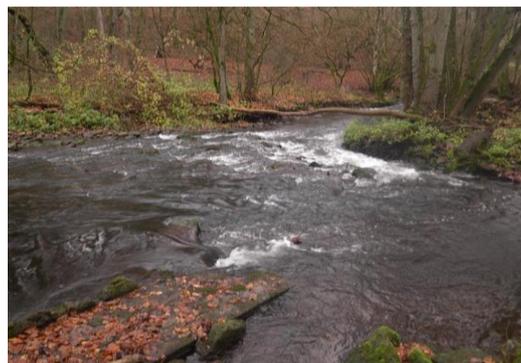
**Foto: Detail**

aufwärts	eingeschränkt durchgängig (Klasse 3)
abwärts	durchgängig (Klasse 1)
Gesamtbewertung Fische	Klasse 2

Geschiebe	voll durchgängig (Kl. 1)
Schwabstoffe	voll durchgängig (Kl. 1)
Morphodynamik	Bauwerksbereich beeinträchtigt (Klasse 2)
Gesamtbewertung Sedimente	1
