Bauwerk (ID): 002\_0031\_QBW\_01

Gewässer: Syr

OWK: I-2.1

**Identifikation und Lage**

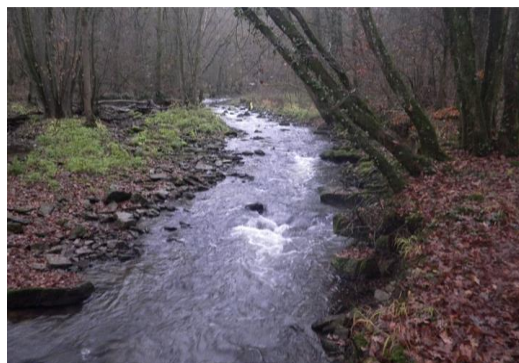
**Foto: Übersicht**

Bauwerkstyp	Raue Rampe
Funktion	Sohlsicherung
Funktion (sonstiges)	-
Material	Stein
Zustand	baufällig
Fallhöhe [m]	0,00
Rückstau [m]	kein
Unterwasser-Tiefe [m]	ausreichend
Wanderweg-Tiefe (Minimum) [m]	0,30
Fischschutz   Rechen (nur WKA)	keine WKA   keine WKA

Anmerkung	Biologisch durchgängig, aber leichte Störung der Morphodynamik.
-----------	---

LuxMaPro-ID	-
Maßnahmentyp	-
Maßnahmenbeschreibung	kein Maßnahmenbedarf

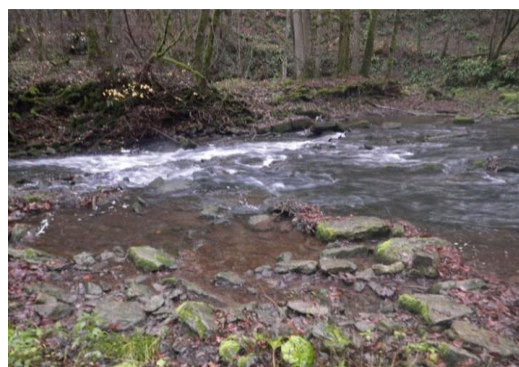
**Foto: Detail**

Geschiebe	voll durchgängig (Kl. 1)
Schwebstoffe	voll durchgängig (Kl. 1)
Morphodynamik	Bauwerksbereich beeinträchtigt (Klasse 2)
Gesamtbewertung Sedimente	1
