Bauwerk (ID): 510_0018_QBW_01

Gewässer: Schlammbaach

Identifikation und Lage

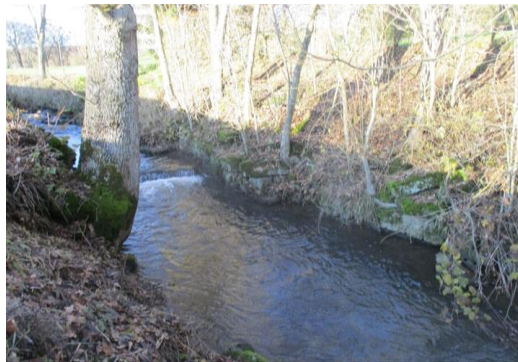
Foto: Übersicht

Bauwerkstyp	Absturz
Funktion	Sohlsicherung
Funktion (sonstiges)	-
Material	Stein
Zustand	intakt
Fallhöhe [m]	0,15
Rückstau [m]	kein
Unterwasser-Tiefe [m]	ausreichend
Wanderweg-Tiefe (Minimum) [m]	0,20
Fischschutz Rechen (nur WKA)	keine WKA keine WKA

aufwärts	eingeschränkt durchgängig (Klasse 3)
abwärts	durchgängig (Klasse 1)
Gesamtbewertung Fische	Klasse 2

Geschiebe	voll durchgängig (Kl. 1)
Schwabstoffe	voll durchgängig (Kl. 1)
Morphodynamik	Standort teilweise beeinträchtigt (Klasse 3)
Gesamtbewertung Sedimente	2

Anmerkung: Einschränkung sehr gering, aber anthropogen bedingt.

LuxMaPro-ID	-
Maßnahmentyp	-
Maßnahmenbeschreibung	kein Maßnahmenbedarf
