Bauwerk (ID): 519_0004_QBW_01

Gewässer: Wuelbertsbaach

Identifikation und Lage

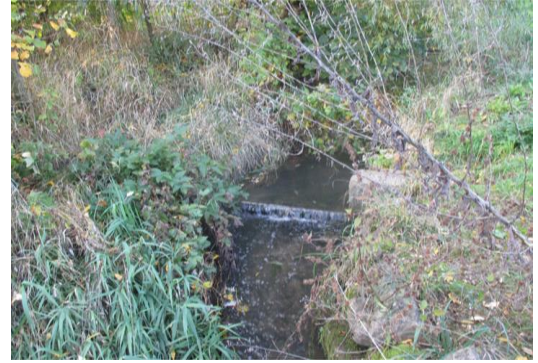
Foto: Übersicht

Bauwerkstyp	Absturz
Funktion	Sohlsicherung
Funktion (sonstiges)	-
Material	Holz
Zustand	baufällig
Fallhöhe [m]	0,15
Rückstau [m]	<20 m
Unterwasser-Tiefe [m]	ausreichend
Wanderweg-Tiefe (Minimum) [m]	0,10
Fischschutz Rechen (nur WKA)	keine WKA keine WKA

LuxMaPro-ID	-
Maßnahmentyp	-
Maßnahmenbeschreibung	kein Maßnahmenbedarf

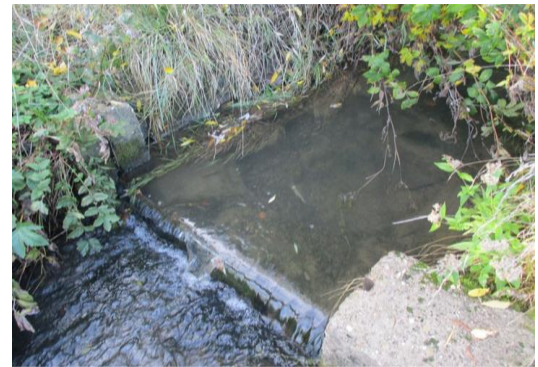
Foto: Detail

aufwärts	eingeschränkt durchgängig (Klasse 3)
abwärts	durchgängig (Klasse 1)
Gesamtbewertung Fische	Klasse 2

Geschiebe	voll durchgängig (Kl. 1)
Schwabstoffe	voll durchgängig (Kl. 1)
Morphodynamik	Standort teilweise beeinträchtigt (Klasse 3)
Gesamtbewertung Sedimente	2
