Bauwerk (ID): 519_0045_QBW_01

Gewässer: Wuelbertsbaach

Identifikation und Lage

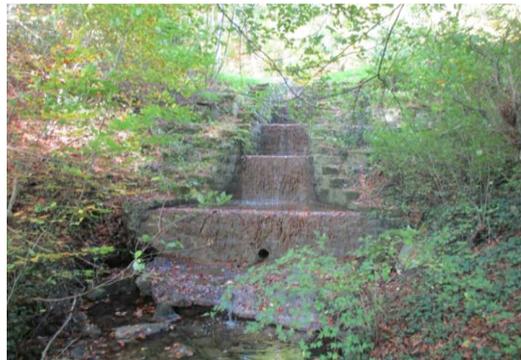
Foto: Übersicht

Bauwerkstyp	Absturztreppe
Funktion	Sohlsicherung
Funktion (sonstiges)	-
Material	Stein
Zustand	intakt
Fallhöhe [m]	1,50
Rückstau [m]	kein
Unterwasser-Tiefe [m]	nicht ausreichend
Wanderweg-Tiefe (Minimum) [m]	0,10
Fischschutz Rechen (nur WKA)	keine WKA keine WKA

aufwärts	nicht durchgängig (Klasse 5)
abwärts	nicht durchgängig (Klasse 5)
Gesamtbewertung Fische	Klasse 5

Anmerkung	Jeder Absturz ca. 1,5 Meter
-----------	-----------------------------

LuxMaPro-ID	4216
Maßnahmentyp	HY DU.01 - Wiederherstellung der ökologischen Durchgängigkeit - Querbauwerk
Maßnahmenbeschreibung	Wiederherstellung der ökologischen Durchgängigkeit - Querbauwerk - Wuelbertsbaach - Bech - 5 - oberhalb Bech (H=1,5m)
