Bauwerk (ID): 520\_0001\_QBW\_01

Gewässer: Wuelbertsbaach

**Identifikation und Lage**

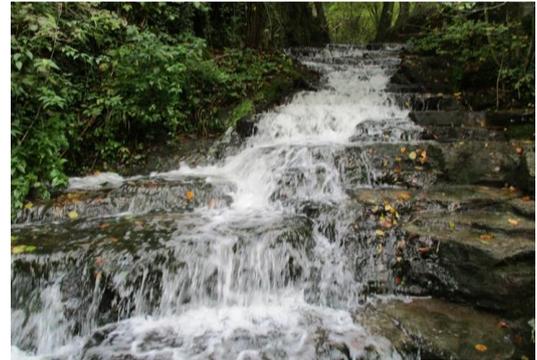
**Foto: Übersicht**

Bauwerkstyp	Absturztreppe
Funktion	Sohlsicherung
Funktion (sonstiges)	-
Material	Stein
Zustand	intakt
Fallhöhe [m]	1,00
Rückstau [m]	kein
Unterwasser-Tiefe [m]	nicht ausreichend
Wanderweg-Tiefe (Minimum) [m]	0,05
Fischschutz   Rechen (nur WKA)	keine WKA   keine WKA

Anmerkung: Absturztreppe mit über 10 Abstürzen. Unterschiedliche Fallhöhen. Größte Fallhöhe mind. 1 Meter

LuxMaPro-ID	4320
Maßnahmentyp	HY DU.01 - Wiederherstellung der ökologischen Durchgängigkeit - Querbauwerk
Maßnahmenbeschreibung	Wiederherstellung der ökologischen Durchgängigkeit - Querbauwerk - Wuelbertsbaach - Manternach - bei "Eerbiert" (H=1m)

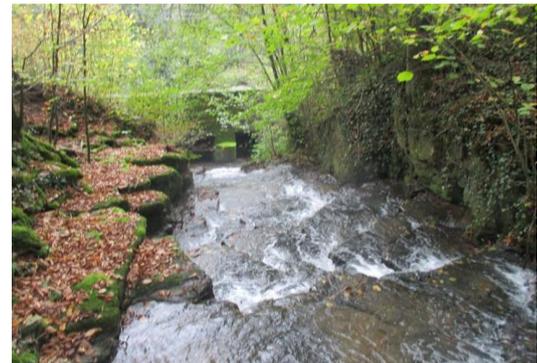
**Foto: Detail**

aufwärts	nicht durchgängig (Klasse 5)
abwärts	eingeschränkt durchgängig (Klasse 3)
Gesamtbewertung Fische	Klasse 4
