Bauwerk (ID): 520_0004_QBW_01

Gewässer: Wuelbertsbaach

OWK: I-2.3

Identifikation und Lage

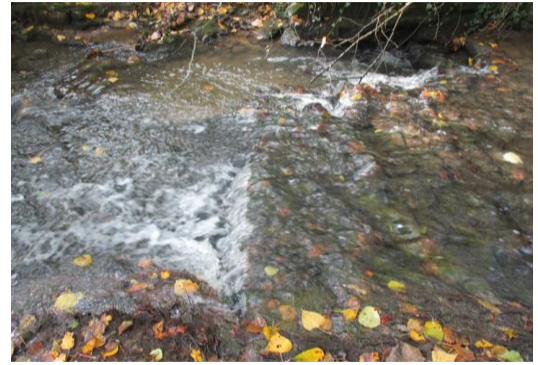
Foto: Übersicht

Bauwerkstyp	Absturz
Funktion	Sohlsicherung
Funktion (sonstiges)	-
Material	Stein
Zustand	intakt
Fallhöhe [m]	0,25
Rückstau [m]	kein
Unterwasser-Tiefe [m]	nicht ausreichend
Wanderweg-Tiefe (Minimum) [m]	0,10
Fischschutz Rechen (nur WKA)	keine WKA keine WKA

aufwärts	eingeschränkt durchgängig (Klasse 3)
abwärts	durchgängig (Klasse 1)
Gesamtbewertung Fische	Klasse 2

LuxMaPro-ID	-
Maßnahmentyp	-
Maßnahmenbeschreibung	kein Maßnahmenbedarf
