Bauwerk (ID): 520\_0006\_QBW\_01

Gewässer: Wuelbertsbaach

**Identifikation und Lage**

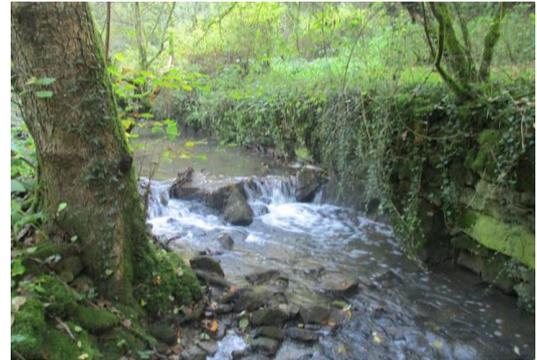
**Foto: Übersicht**

Bauwerkstyp	Absturz
Funktion	Sohlsicherung
Funktion (sonstiges)	-
Material	Stein
Zustand	intakt
Fallhöhe [m]	0,28
Rückstau [m]	<20 m
Unterwasser-Tiefe [m]	nicht ausreichend
Wanderweg-Tiefe (Minimum) [m]	0,15
Fischschutz   Rechen (nur WKA)	keine WKA   keine WKA

aufwärts	nicht durchgängig (Klasse 5)
abwärts	eingeschränkt durchgängig (Klasse 3)
Gesamtbewertung Fische	Klasse 4

LuxMaPro-ID	4180
Maßnahmentyp	HY DU.01 - Wiederherstellung der ökologischen Durchgängigkeit - Querbauwerk
Maßnahmenbeschreibung	Wiederherstellung der ökologischen Durchgängigkeit - Querbauwerk - Wuelbertsbaach - Manternach - bei "Beckeschbiert" (H=0,28m)
