Bauwerk (ID): 520_0006_QBW_02

Gewässer: Wuelbertsbaach

OWK: I-2.3

Identifikation und Lage

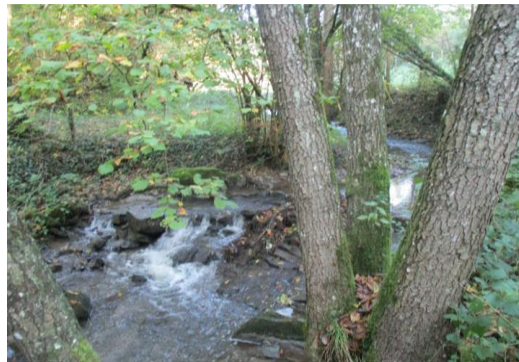
Foto: Übersicht

Bauwerkstyp	Absturz
Funktion	Sohlsicherung
Funktion (sonstiges)	-
Material	Stein
Zustand	intakt
Fallhöhe [m]	0,25
Rückstau [m]	<20 m
Unterwasser-Tiefe [m]	nicht ausreichend
Wanderweg-Tiefe (Minimum) [m]	0,20
Fischschutz Rechen (nur WKA)	keine WKA keine WKA

aufwärts	eingeschränkt durchgängig (Klasse 3)
abwärts	durchgängig (Klasse 1)
Gesamtbewertung Fische	Klasse 2

Geschiebe	temporär/leicht eingeschränkt (Klasse 2)
Schwabstoffe	temporär/leicht eingeschränkt (Klasse 2)
Morphodynamik	Standort teilweise beeinträchtigt (Klasse 3)
Gesamtbewertung Sedimente	2

Gesamtbewertung Durchgängigkeit: 2

LuxMaPro-ID	-
Maßnahmentyp	-
Maßnahmenbeschreibung	kein Maßnahmenbedarf
