Bauwerk (ID): 520\_0024\_QBW\_01

Gewässer: Wuelbertsbaach

OWK: I-2.3

**Identifikation und Lage**

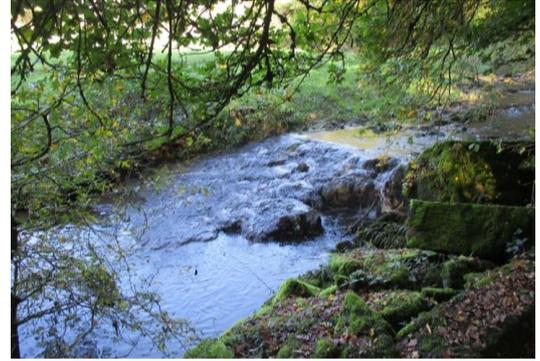
**Foto: Übersicht**

Bauwerkstyp	Raue Rampe
Funktion	Sohlsicherung
Funktion (sonstiges)	-
Material	Stein
Zustand	baufällig
Fallhöhe [m]	0,80
Rückstau [m]	kein
Unterwasser-Tiefe [m]	nicht ausreichend
Wanderweg-Tiefe (Minimum) [m]	0,05
Fischschutz   Rechen (nur WKA)	keine WKA   keine WKA

aufwärts	nicht durchgängig (Klasse 5)
abwärts	eingeschränkt durchgängig (Klasse 3)
Gesamtbewertung Fische	Klasse 4

Geschiebe	voll durchgängig (Kl. 1)
Schwabstoffe	voll durchgängig (Kl. 1)
Morphodynamik	Standort teilweise beeinträchtigt (Klasse 3)
Gesamtbewertung Sedimente	2

LuxMaPro-ID	4283
Maßnahmentyp	HY DU.01 - Wiederherstellung der ökologischen Durchgängigkeit - Querbauwerk
Maßnahmenbeschreibung	Wiederherstellung der ökologischen Durchgängigkeit - Querbauwerk - Wuelbertsbaach - Manternach - bei "Hamm" (H=0,8m)
