Bauwerk (ID): 520\_0030\_QBW\_01

Gewässer: Wuelbertsbaach

**Identifikation und Lage**

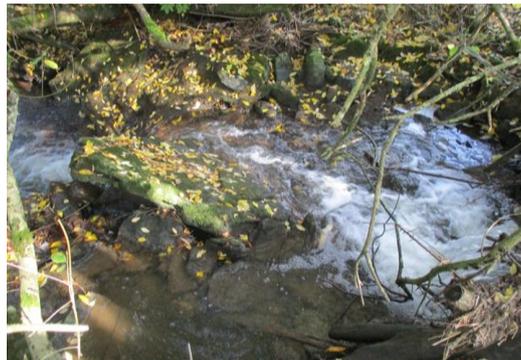
**Foto: Übersicht**

Bauwerkstyp	Absturz
Funktion	Sohlsicherung
Funktion (sonstiges)	-
Material	Holz
Zustand	baufällig
Fallhöhe [m]	0,60
Rückstau [m]	<20 m
Unterwasser-Tiefe [m]	nicht ausreichend
Wanderweg-Tiefe (Minimum) [m]	0,10
Fischschutz   Rechen (nur WKA)	keine WKA   keine WKA

aufwärts	nicht durchgängig (Klasse 5)
abwärts	eingeschränkt durchgängig (Klasse 3)
Gesamtbewertung Fische	Klasse 4

Geschiebe	temporär/leicht eingeschränkt (Klasse 2)
Schwefstoffe	temporär/leicht eingeschränkt (Klasse 2)
Morphodynamik	Standort teilweise beeinträchtigt (Klasse 3)
Gesamtbewertung Sedimente	2

**Gesamtbewertung Durchgängigkeit: 4**

LuxMaPro-ID	4169
Maßnahmentyp	HY DU.01 - Wiederherstellung der ökologischen Durchgängigkeit - Querbauwerk
Maßnahmenbeschreibung	Wiederherstellung der ökologischen Durchgängigkeit - Querbauwerk - Wuelbertsbaach - Manternach - bei "Uecht" (H=0,6m)
