Bauwerk (ID): 002_0305_QBW_01

Gewässer: Syr

OWK: I-3.1

Identifikation und Lage

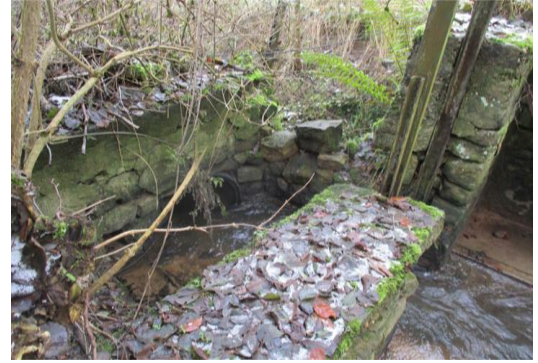
Foto: Übersicht

Bauwerkstyp	Schütz*
Funktion	Abflusspegel
Funktion (sonstiges)	-
Material	Stein
Zustand	baufällig
Fallhöhe [m]	0,00
Rückstau [m]	kein
Unterwasser-Tiefe [m]	ausreichend
Wanderweg-Tiefe (Minimum) [m]	0,15
Fischschutz Rechen (nur WKA)	keine WKA keine WKA

Anmerkung Stark baufälliges Schütz außer Funktion, daher für Sedimente und Biologie durchgängig.

LuxMaPro-ID	-
Maßnahmentyp	-
Maßnahmenbeschreibung	kein Maßnahmenbedarf
