Bauwerk (ID): 578\_0026\_QBW\_02

Gewässer: Donwerbaach

**Identifikation und Lage**

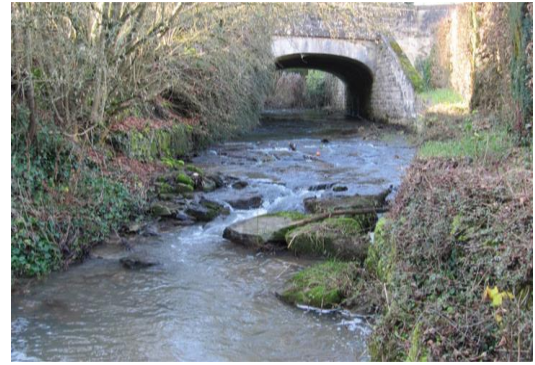
**Foto: Übersicht**

| Bauwerkstyp | Raue Gleite |
| Funktion | Sohlsicherung |
| Material | Stein |
| Zustand | intakt |
| Fallhöhe [m] | 0,15 |
| Wanderweg-Tiefe (Minimum) [m] | 0,03 |
