Bauwerk (ID): 578\_0042\_QBW\_01

Gewässer: Donwerbaach

**Identifikation und Lage**

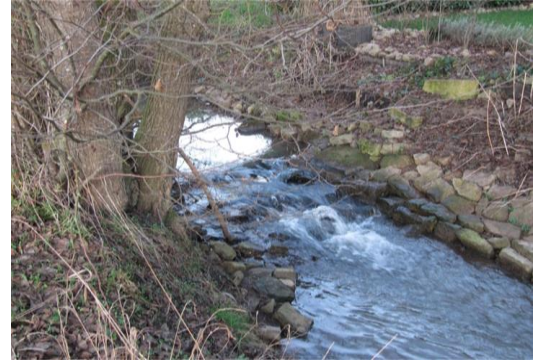
**Foto: Übersicht**

Bauwerkstyp	Raue Rampe
Funktion	Sohlsicherung
Funktion (sonstiges)	-
Material	Stein
Zustand	intakt
Fallhöhe [m]	0,10
Rückstau [m]	<20 m
Unterwasser-Tiefe [m]	ausreichend
Wanderweg-Tiefe (Minimum) [m]	0,03
Fischschutz   Rechen (nur WKA)	keine WKA   keine WKA

LuxMaPro-ID	-
Maßnahmentyp	-
Maßnahmenbeschreibung	kein Maßnahmenbedarf

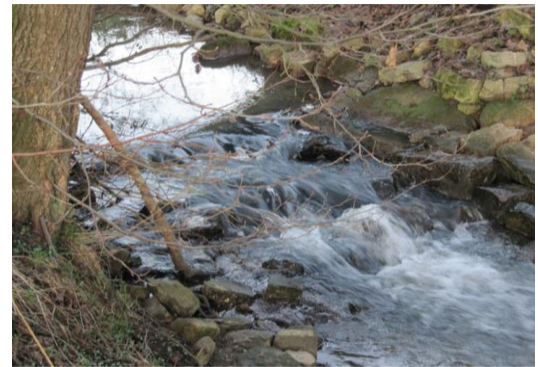
**Foto: Detail**

aufwärts	eingeschränkt durchgängig (Klasse 3)
abwärts	durchgängig (Klasse 1)
Gesamtbewertung Fische	Klasse 2

Geschiebe	temporär/leicht eingeschränkt (Klasse 2)
Schwabstoffe	temporär/leicht eingeschränkt (Klasse 2)
Morphodynamik	Standort teilweise beeinträchtigt (Klasse 3)
Gesamtbewertung Sedimente	2
