Bauwerk (ID): 578\_0053\_QBW\_01

Gewässer: Donwerbaach

**Identifikation und Lage**

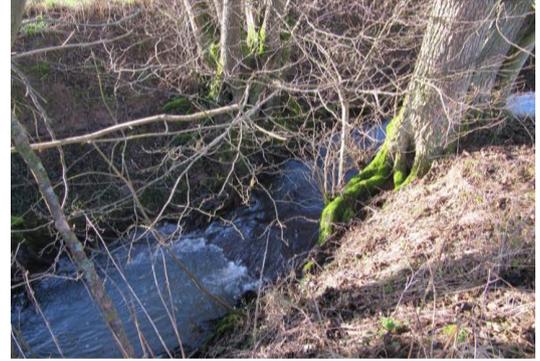
**Foto: Übersicht**

| Bauwerkstyp | Glatte Gleite |
| Funktion | Sohlsicherung |
| Material | Stein |
| Zustand | intakt |
| Fallhöhe [m] | 0,20 |

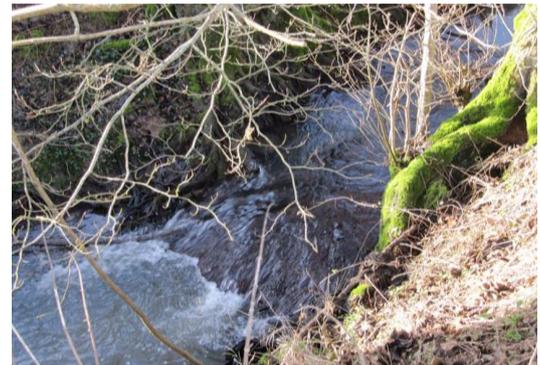
**Foto: Detail**

| aufwärts | eingeschränkt durchgängig (Klasse 3) |
| abwärts | durchgängig (Klasse 1) |
| Gesamtbewertung Fische | Klasse 2 |

| Maßnahmenbeschreibung | kein Maßnahmenbedarf |
